Asbestinventarisatetest

Lessensestraat 72, 9500 Geraardsbergen

Attestnummer : 20240322-000016.000

Uitgegeven op : 22.03.2024

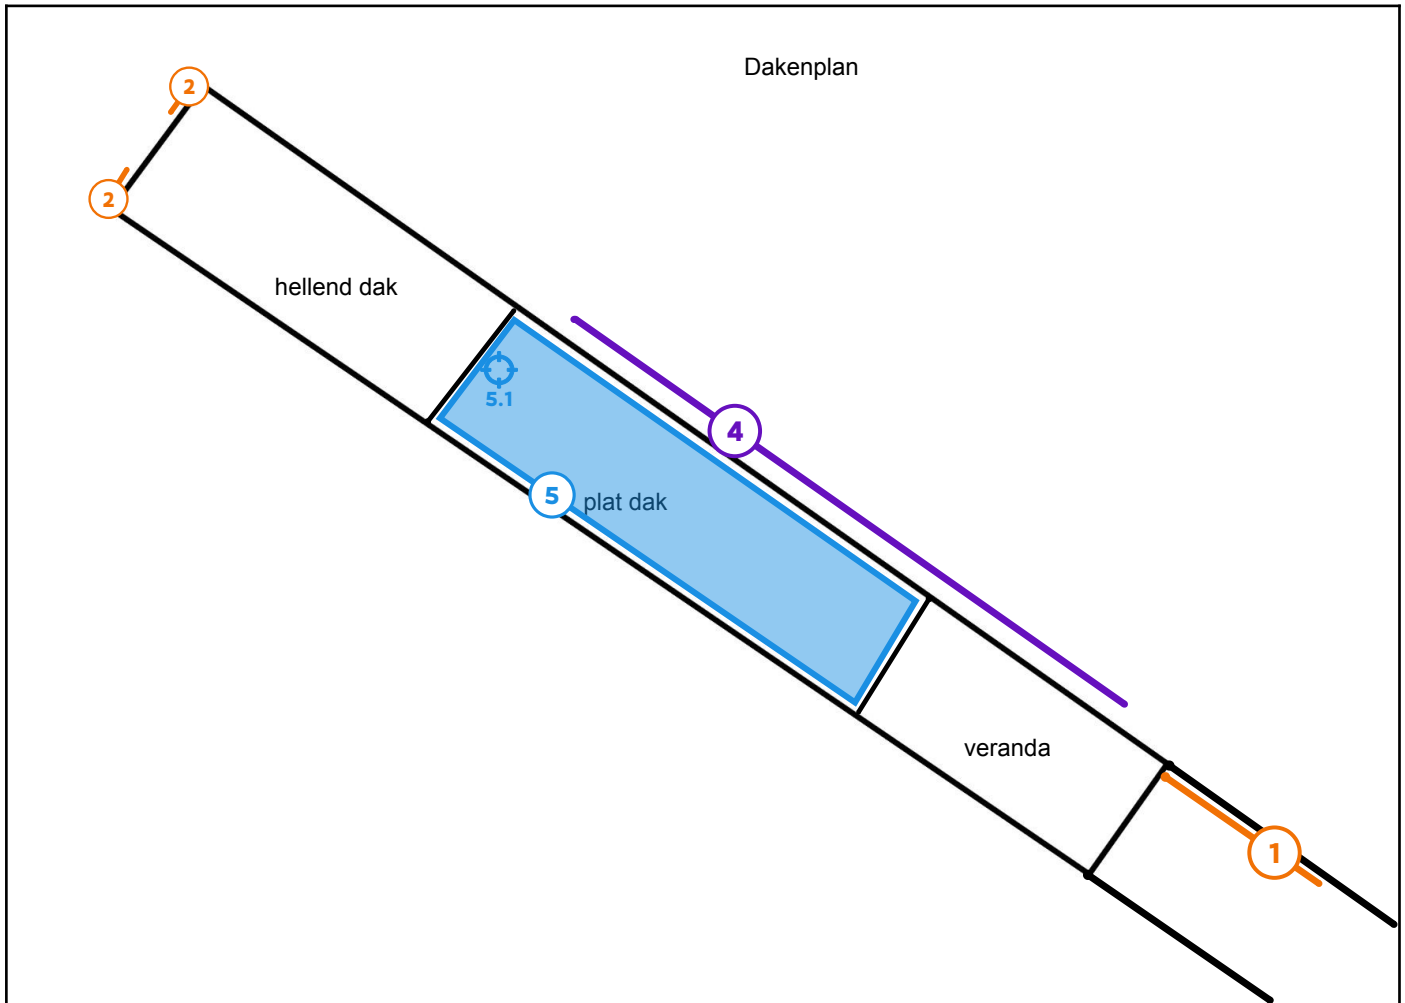
Plan 1.5: Hoofdgebouw plan

Beschrijving	Type	Actie
1. Golfplaatjes op scheidingsmuur	Asbestmateriaal	Verwijderen
2. Dakleien vooraan	Asbestmateriaal	Verwijderen
4. Leien zijgevel aanpalend gebouw links	Advies	-
5. Roofing plat dak	Geen asbest	-
5.1 Code: 23-227-02	Puntmonster	-

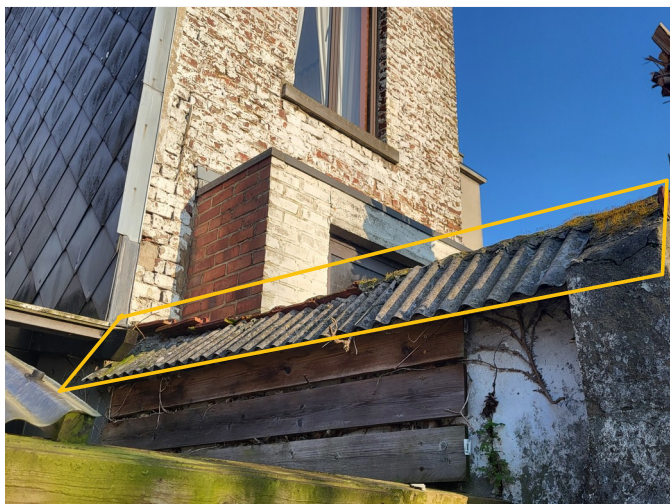
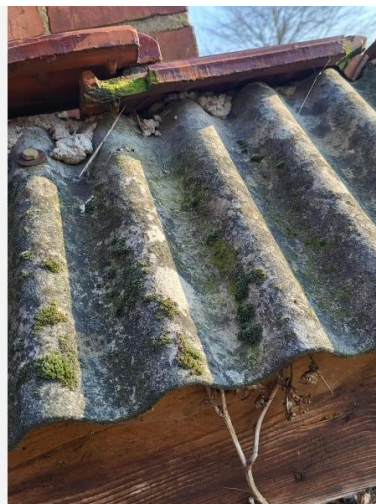
Eindbeoordeling materiaalrisico	Verhoogd materiaalrisico en/of verhoogde kans op vezelvrijgave
---------------------------------	--

Gebondenheid	Categorie 1: hechtgebonden in oorsprong
Asbestsoort (vezeltype)	Crocidoliet aanwezig
Asbestconcentratie	Laag (< 50%)
Afschermingsgraad van het gehele materiaal	Geheel of deels vrij aan de buitenlucht
Toestand van het materiaal	Matig beschadigd, matig verweerd

Beschrijving	Golfplaatjes op scheidingsmuur
Omgeving	Buiten
Primaire drager	Wand vrijstaand (scheidingsmuur, ...)
Asbestmateriaal	Dak- en gevelbekleding - Golfplaat
Bindmiddel van asbestmateriaal	Cement
Gebondenheid op basis van bindmiddel	Hecht
Hoeveelheid (oppervlakte - aantal)	• 1,50 m ² - 1 stuk
Totale oppervlakte	1,50 m ²
Eenvoudig bereikbaar	Ja
Bevestigingswijze	• Verlijmd, ingegoten, versmeerd

- Verwijder dit asbestmateriaal zo snel mogelijk. Volg de toestand goed op.
- Hemelwater dat afspoelt van asbestcement daken of gevels kan asbestdeeltjes bevatten. Gebruik het enkel voor gesloten circuits (bv. spoelen toiletten). Reinig na het vervangen van het dak of de gevel de dakgoten en regenwaterput of -ton om asbesthoudend sediment of slib te verwijderen

- Eenvoudige handelingen: mag via doe-het-zelf of door werknemer(s) met opleidingsattest eenvoudige handelingen
Het verwijderen van asbesthoudende golfplaten in open lucht kan gebeuren via doe-het-zelf, mits inachtnaam van voldoende beschermende maatregelen.

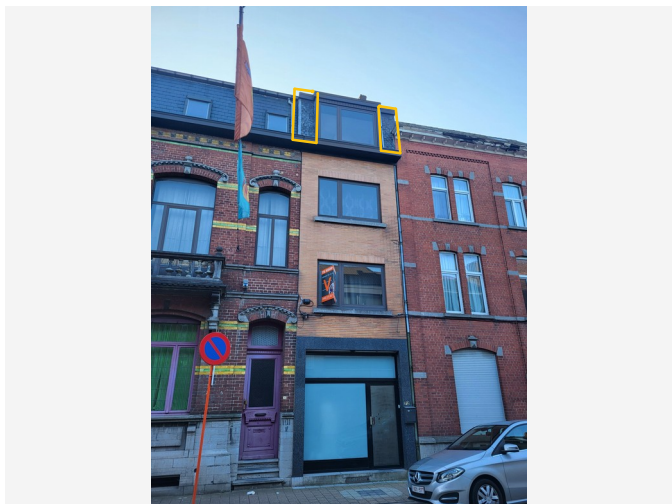
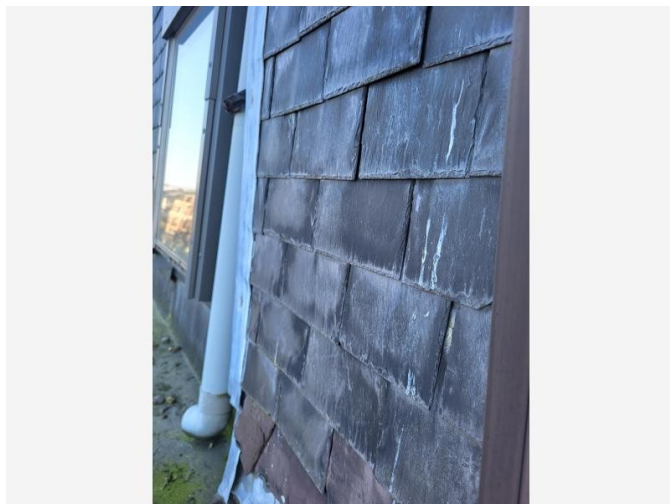
Eindbeoordeling materiaalrisico	Laag materiaalrisico en/of verlaagde kans op vezelvrijgave
---------------------------------	--

Gebondenheid	Categorie 1: hechtgebonden in oorsprong
Asbestsoort (vezeltype)	Crocidoliet aanwezig
Asbestconcentratie	Laag (< 50%)
Afschermingsgraad van het gehele materiaal	Geheel of deels vrij aan de buitenlucht
Toestand van het materiaal	Licht beschadigd, licht verweerd. Intact materiaal type Pical – asbestboard of categorie III 'gebondenheid'

Beschrijving	Dakleien vooraan
Omgeving	Buiten
Primaire drager	Wand buitenschil
Asbestmateriaal	Dak- en gevelbekleding - Lei, shingle
Bindmiddel van asbestmateriaal	Cement
Gebondenheid op basis van bindmiddel	Hecht
Hoeveelheid (oppervlakte - aantal)	• 4,00 m ² - 1 stuk
Totale oppervlakte	4,00 m ²
Eenvoudig bereikbaar	Ja
Bevestigingswijze	• Geklemd

- Verwijder dit asbestmateriaal zo snel mogelijk. Volg de toestand goed op.
- Hemelwater dat afspoelt van asbestcement daken of gevels kan asbestdeeltjes bevatten. Gebruik het enkel voor gesloten circuits (bv. spoelen toiletten). Reinig na het vervangen van het dak of de gevel de dakgoten en regenwaterput of -ton om asbesthoudend sediment of slib te verwijderen

- Eenvoudige handelingen: mag via doe-het-zelf of door werknemer(s) met opleidingsattest eenvoudige handelingen
Het verwijderen van asbesthoudende dakleien in open lucht kan gebeuren via doe-het-zelf, mits inachtnaam van voldoende beschermende maatregelen.

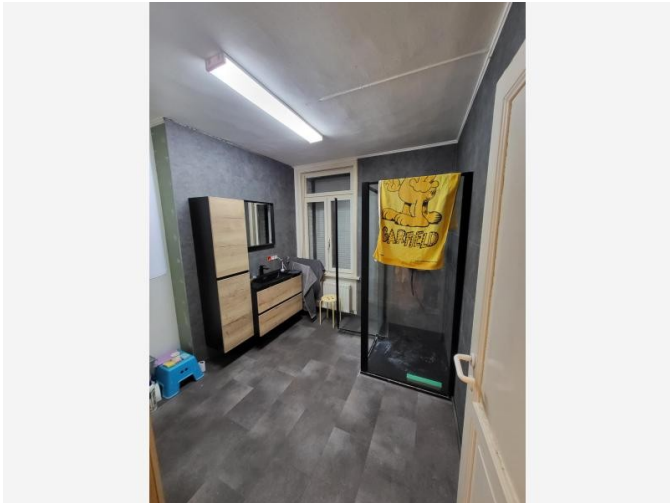
De wandtegels in de badkamers op de eerste en tweede verdieping zijn geplaatst in 2021 - 2022. Zowel de tegels zelf als de gebruikte lijm zijn niet asbestverdacht.

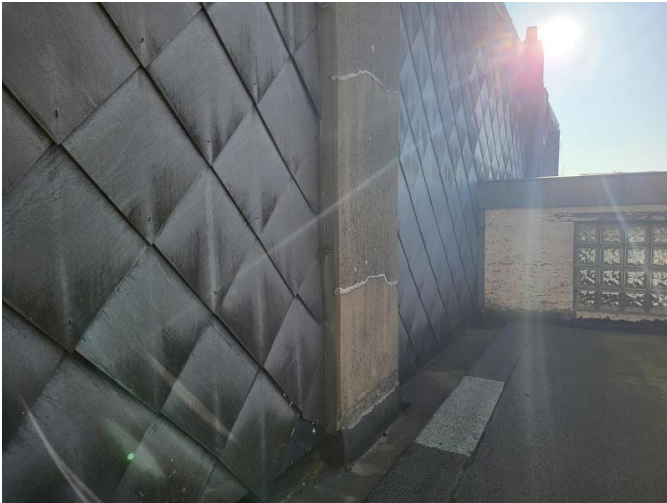
De gevelleien aan het aanpalend gebouw links behoren niet tot het inspectiegebied van dit asbestattest. Deze zijn vermoedelijk asbesthoudend en wateren af op het plat dak van de woning Lessensestraat 72.

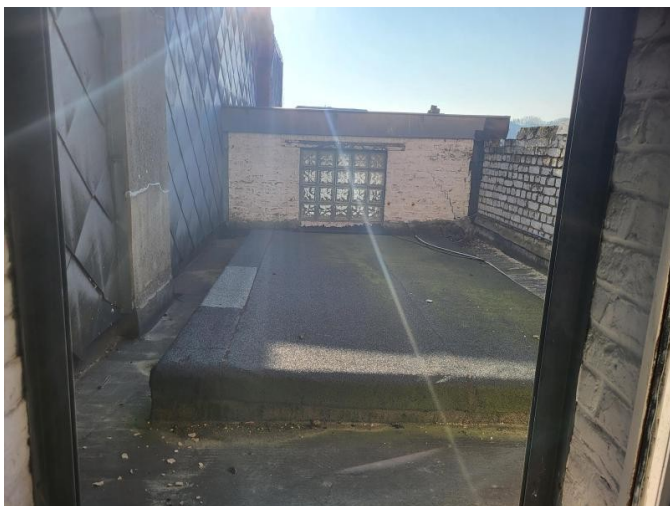
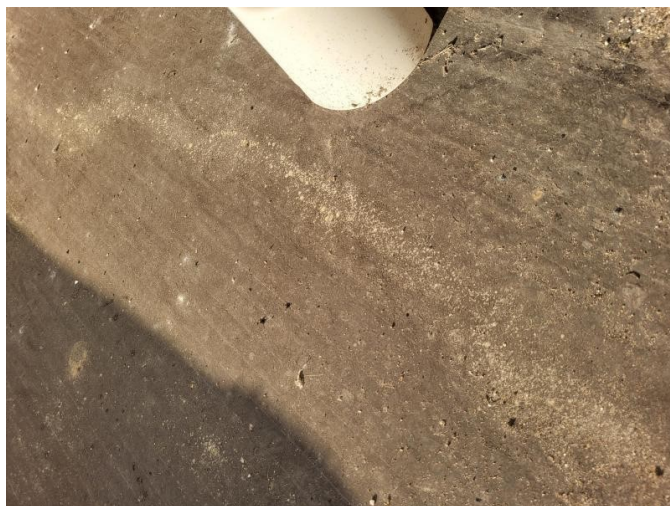
Fiche 5: Roofing plat dak

Geen asbest

#	Type	Referentie	Resultaat
5.1	Puntmonster	23-227-02	Geen asbest

Beschrijving	Roofing plat dak
Omgeving	Buiten
Primaire drager	Plat dak
Bindmiddel van materiaal	Bitumen (roofing, teer, asfalt)

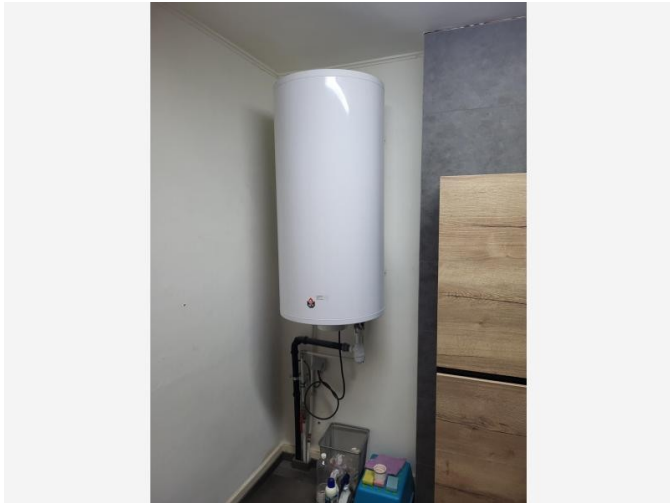
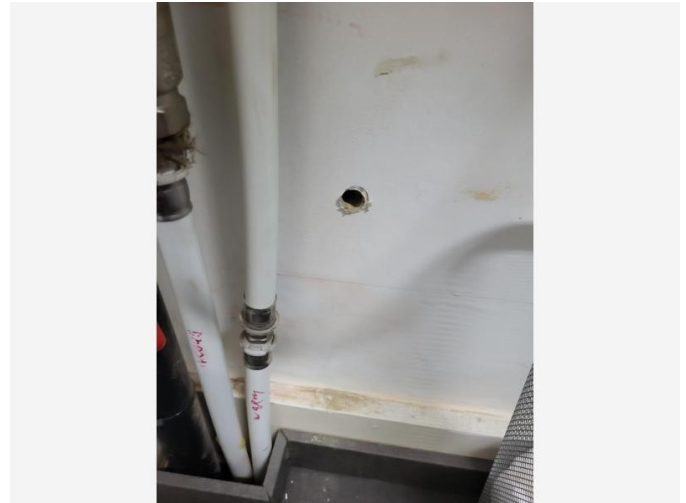
Geen asbest

#	Type	Referentie	Resultaat
6.1	Mengmonster	23-227-01	Geen asbest

Beschrijving	Pleisterwerk binnenmuren
Omgeving	Binnen
