Asbestinventarisatetest

Terrasstraat 3, 9620 Zottegem

Attestnummer : 20240317-000011.000

Uitgegeven op : 17.03.2024

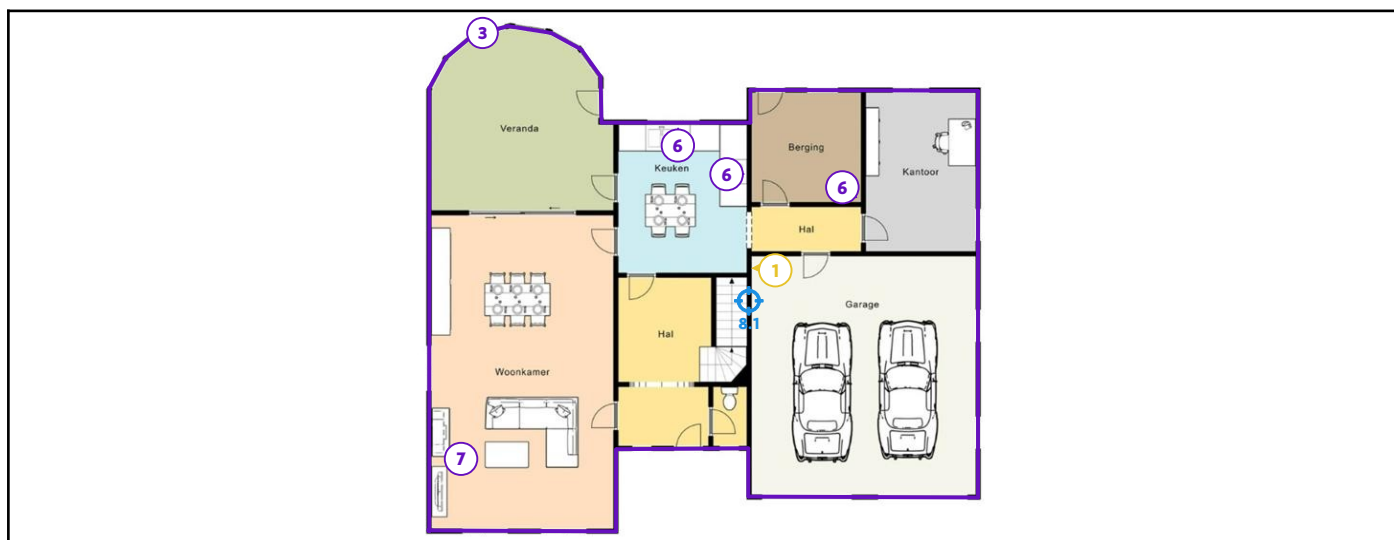
Plan 1.1: Niveau 0

Beschrijving	Type	Actie
1. bakeliet	Asbestmateriaal	Zorgvuldig beheren
3. vloeren	Advies	-
6. wandtegels	Advies	-
7. kachelkoord	Advies	-
8. pleisterwerk - wand	Geen asbest	-
8.1 Code: ZOT002	Mengmonster	-

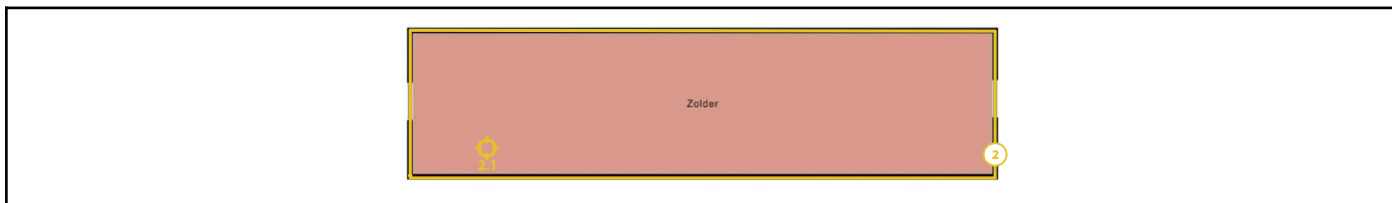
Plan 1.3: Niveau +2

Beschrijving	Type	Actie
2. onderdak - menuiserite	Asbestmateriaal	Zorgvuldig beheren
2.1 Code: ZOT001	Puntmonster	-

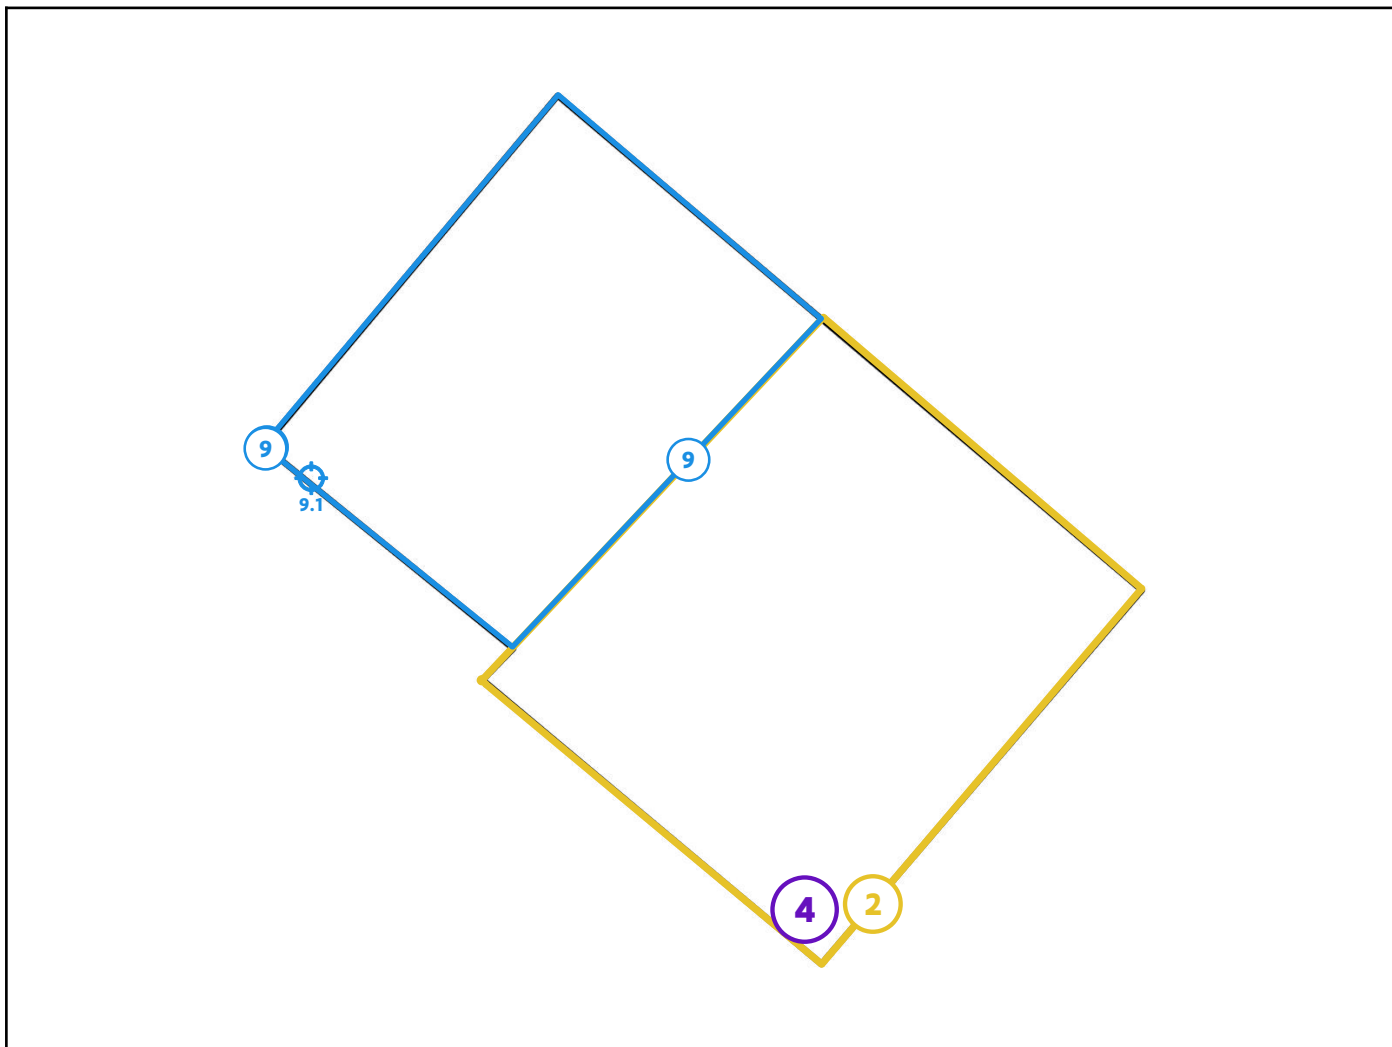
Plan 2.1: Poolhouse

Beschrijving	Type	Actie
2. onderdak - menuiserie	Asbestmateriaal	Zorgvuldig beheren
4. oliecondensatieketel	Advies	-
9. roofing - bitumen	Geen asbest	-
9.1 Code: ZOT003	Puntmonster	-

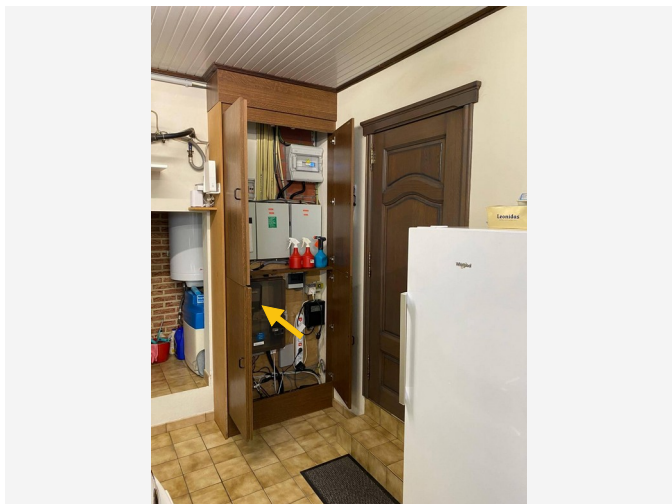
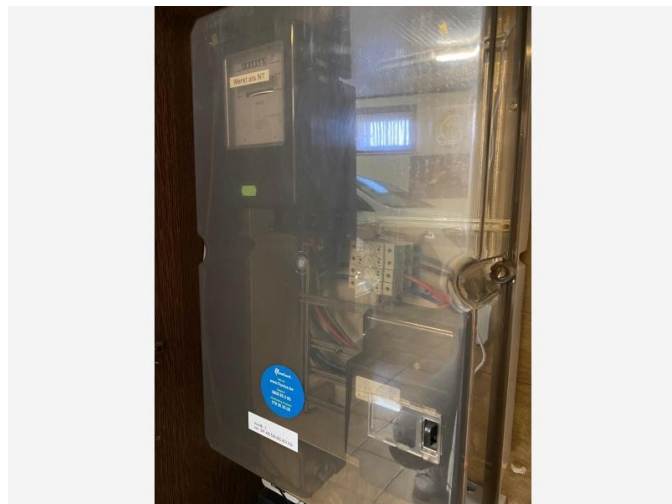
Conclusie

Het asbestmateriaal valt onder de mijlpaal van 2040.

Eindbeoordeling materiaalrisico	Zeer laag materiaalrisico en/of zeer lage kans op vezelvrijgave
---------------------------------	---

Gebondenheid	Categorie 1: hechtgebonden in oorsprong
Asbestsoort (vezeltype)	Crocidoliet aanwezig
Asbestconcentratie	Laag (< 50%)
Afschermingsgraad van het gehele materiaal	Stootvaste afscherming of omkasting
Toestand van het materiaal	Onbeschadigd, niet verweerd

Beschrijving	bakeliet
Omgeving	Binnen
Primaire drager	Communicatie en elektrische infrastructuur en uitrusting
Asbestmateriaal	Plaat, paneel, tablet - Type Bakeliet
Bindmiddel van asbestmateriaal	Kunststof of -hars
Gebondenheid op basis van bindmiddel	Hecht
Hoeveelheid (oppervlakte - dikte - aantal)	• 0,32 m ² - 1,00 cm - 1 stuk
Totaal volume	0,003 m ³
Eenvoudig bereikbaar	Ja

- Zorg voor een veilig beheer. Vermijd het beschadigen van het asbestmateriaal. Controleer de toestand jaarlijks op wijzigingen.

- Eenvoudige handelingen: mag via doe-het-zelf of door werknemer(s) met opleidingsattest eenvoudige handelingen
Bakeliet is niet bemonsterbaar via het niet-destructief onderzoek. Bakeliet kan asbest bevatten. Bij het plaatsen van een digitale meter zal deze toepassing vervangen worden. Deze toepassing in bakeliet staat in verbinding met de elektriciteit van het pand. Laat de nutsmaatschappij controleren welke bakeliet toepassingen eigendom zijn van hen en welke eigendom zijn van de pand eigenaar. Alle toestellen die achter/na de teller worden geplaatst zijn geen eigendom van de nutsmaatschappij. Zie er op toe dat de nutsmaatschappij deze oude meter niet laat hangen maar meeneemt zodat deze wordt aangeboden bij een asbestverwerker.

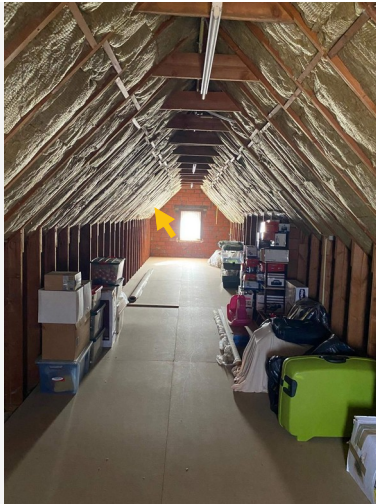
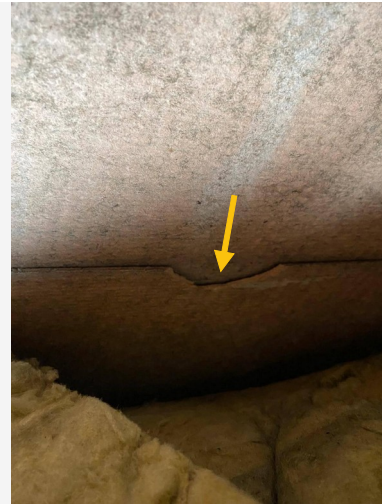
Conclusie

Het asbestmateriaal valt onder de mijlpaal van 2040.

Eindbeoordeling materiaalrisico	Laag materiaalrisico en/of verlaagde kans op vezelvrijgave
---------------------------------	--

Gebondenheid	Categorie 1: hechtgebonden in oorsprong
Asbestsoort (vezeltype)	Alleen chrysotiel
Asbestconcentratie	Laag (< 50%)
Afschermingsgraad van het gehele materiaal	Geheel of deels (ook) vrij aan de binnenlucht
Toestand van het materiaal	Licht beschadigd, licht verweerd. Intact materiaal type Pical – asbestboard of categorie III 'gebondenheid'

#	Type	Referentie	Resultaat
2.1	Puntmonster	ZOT001	Chrysotiel

Beschrijving	onderdak - menuiserie
Omgeving	Binnen
Primaire drager	Schuin dak
Asbestmateriaal	Plaat, paneel, tablet - Type Menuiserie

- Zorg voor een veilig beheer. Vermijd het beschadigen van het asbestmateriaal. Controleer de toestand jaarlijks op wijzigingen.

- Eenvoudige handelingen: mag via doe-het-zelf of door werknemer(s) met opleidingsattest eenvoudige handelingen
Het onderdak kan weggenomen worden via volgende methode: door werknemer(s) met opleidingsattest eenvoudige handelingen, zolang het onderdak niet wordt beschadigd bij afbraak. Het materiaal breken is ten strengste verboden, dit zou vezelvrijgave veroorzaken. Draag de nodige bescherming: wegwerp overall, mondkap ffp3, wegwerp handschoenen en wegwerp overschoenen. Bij afbraak het materiaal zorgvuldig beheren en dubbel verpakken bij transport. Breng het asbestafval zo snel mogelijk naar een asbestverwerker. Zorg ervoor dat er GEEN resten gecontamineerd materiaal overblijven op de plaats van afbraak. Bij het wegnemen van de menuiserite platen mogen deze platen absoluut niet breken of splijten anders kan dit leiden tot verspreiding van asbestvezels en blootstelling aan deze vezels. Bij twijfel schakel een erkend aannemer met opleidingsattest eenvoudige handelingen of een asbestverwijderaar in.

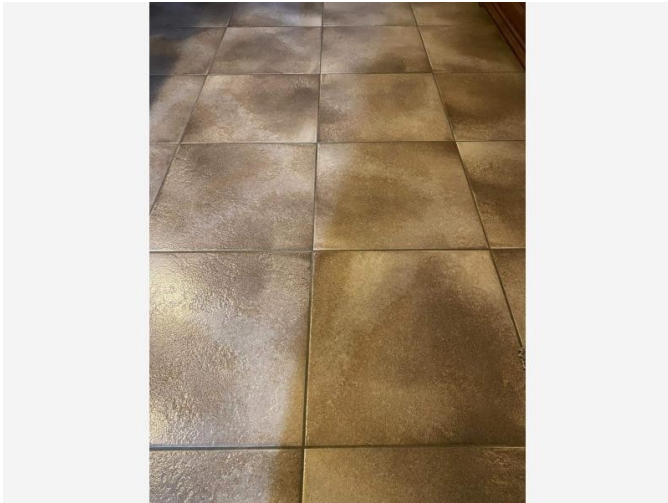
Er werden vloeren bovenop de chape of grondplaat aangebracht. De vloeren bestaan uit volgende materialen: tegel (keramisch-natuursteen) op niveau 0 en de badkamer & hout (parket-laminaat) op niveau +1. Bij renovatie moeten de materialen/producten (lijm-cement) die zich onder de vloeren, plinten en dorpels bevinden gecontroleerd worden om als niet-asbestverdacht gecatalogeerd te worden. Vloeren verkeren in zeer goede staat, zijn niet verweerd noch beschadigd. Inspectie van het bovengenoemde valt buiten de scope van het niet-destructief onderzoek. Extra foto's in bijlage, raadpleegbaar via de Woningpas.

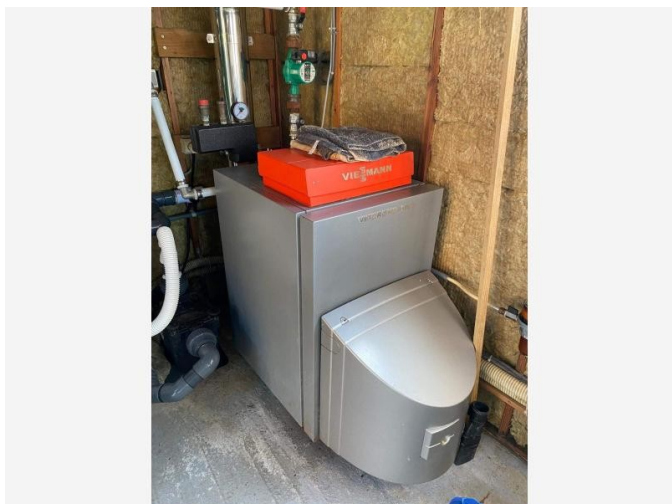
In de poolhouse staat een werkende CV-ketel op stookolie. Het betreft een CV-ketel van het merk Viessmann, type Vitotronic 100 KC3. Productiejaar onbekend. Nazicht in enkele databanken geven niet direct aanwijzingen dat dit type asbesthoudende componenten zou bevatten. Mijn advies is dat er bij het volgende onderhoud de volgende materialen door een vakman gecontroleerd worden om als niet-asbestverdacht gecatalogeerd te worden: pakkingen en ringen wateraanvoer- en retouraansluiting en brander deur.

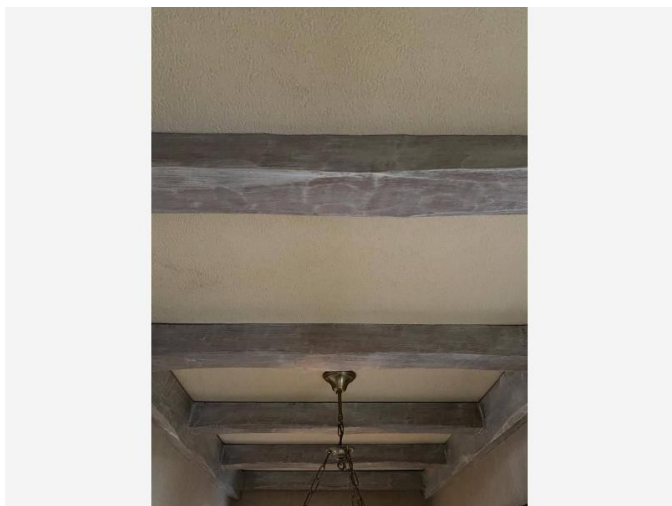
Er werden verlaagde (valse) plafonds aangebracht. Deze plafonds bestaan uit volgende materialen: hout - plaat (nagenoeg alle ruimtes) & kunststof (PVC) in de garage. Bij afbraak of renovatie moeten de materialen/producten (platen-lijm-pleisterwerk-spuitlegen) die zich mogelijks achter de verlaagde plafonds bevinden gecontroleerd worden om als niet-asbestverdacht gecatalogeerd te worden. Plafonds verkeren in zeer goede staat, zijn niet verweerd noch beschadigd. Inspectie van het bovengenoemde valt buiten de scope van het niet-destructief onderzoek. Meerdere foto's in bijlage, raadpleegbaar via de Woningpas.

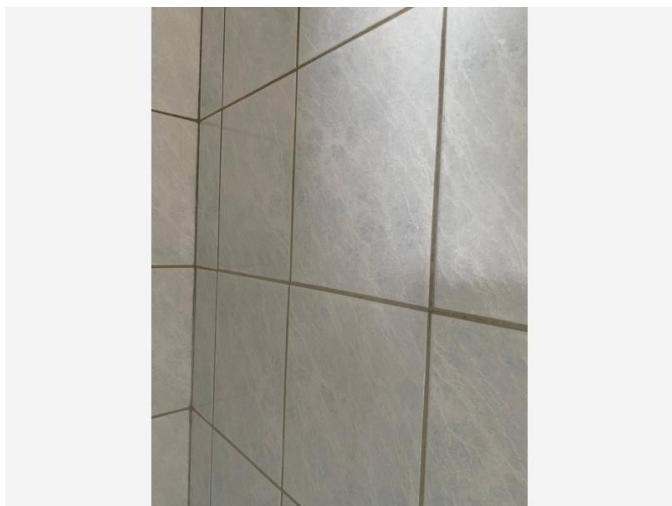
In de keuken, wasplaats, het afzonderlijk toilet (+1) en de badkamer werden er wandtegels aangebracht aan de muren. De tegels zijn in goede staat, niet verweerd en niet beschadigd. Bij renovatie moeten de materialen/producten (lijm-cement) die zich onder de wandtegels bevinden gecontroleerd worden om als niet-asbestverdacht gecatalogeerd te worden. De materialen zijn niet bemonsterbaar volgens het inspectieprotocol van het niet-destructief onderzoek. Extra foto's in bijlage, raadpleegbaar via de Woningpas.

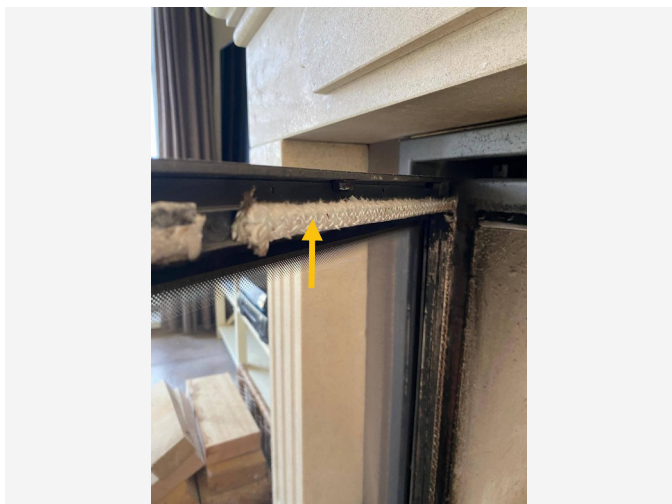
Koord aanwezig in de kachel betreft een recente koord die niet-asbesthoudend is.

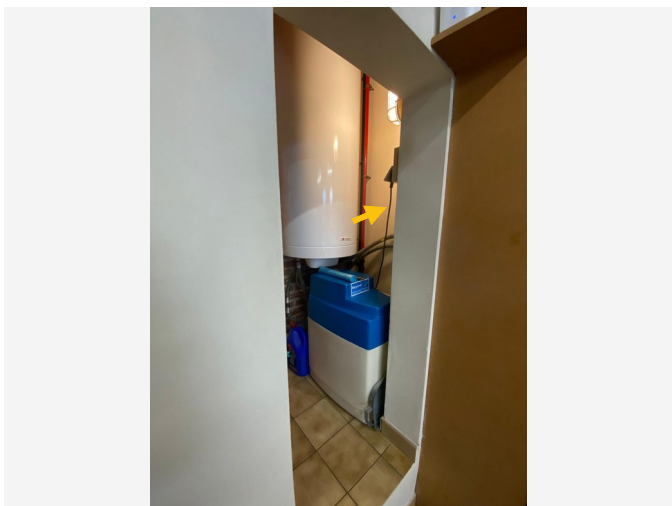
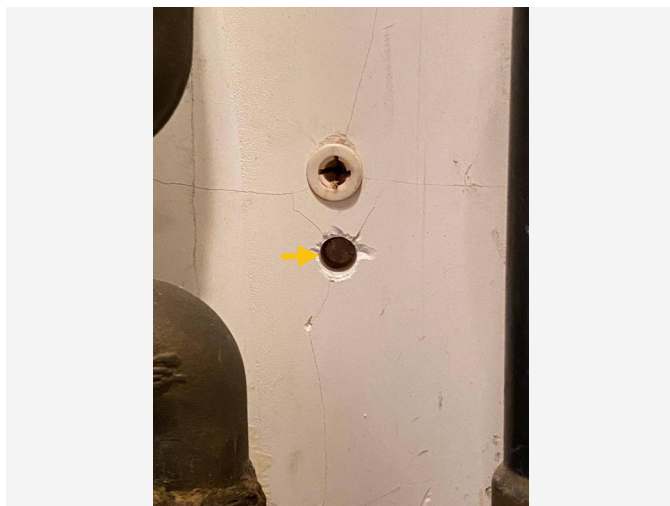
Geen asbest

#	Type	Referentie	Resultaat
8.1	Mengmonster	ZOT002	Geen asbest

Beschrijving	pleisterwerk - wand
Omgeving	Binnen
Primaire drager	Binnenwand

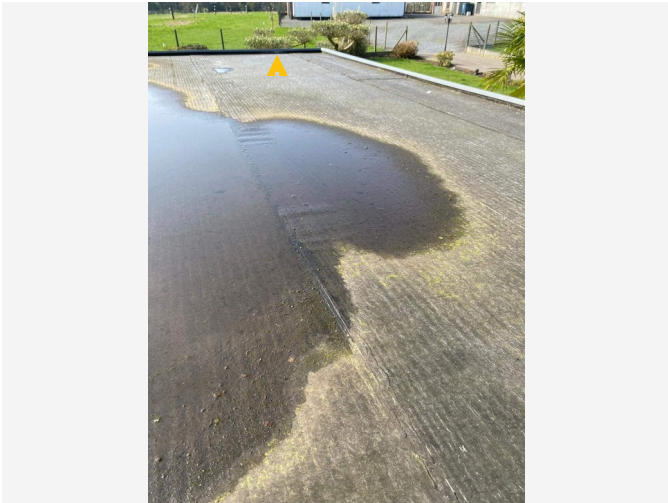
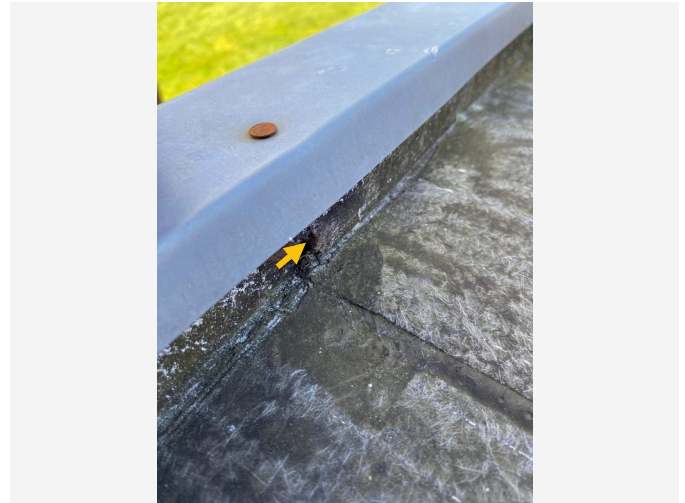
Geen asbest

#	Type	Referentie	Resultaat
9.1	Puntmonster	ZOT003	Geen asbest

Beschrijving	roofing - bitumen
Omgeving	Buiten
Primaire drager	Plat dak
Bindmiddel van materiaal	Bitumen (roofing, teer, asfalt)
