# Asbestinventarisatetest

Hoveniersstraat 26, 9300 Aalst

Attestnummer : 20240705-000295.000

Uitgegeven op : 05.07.2024

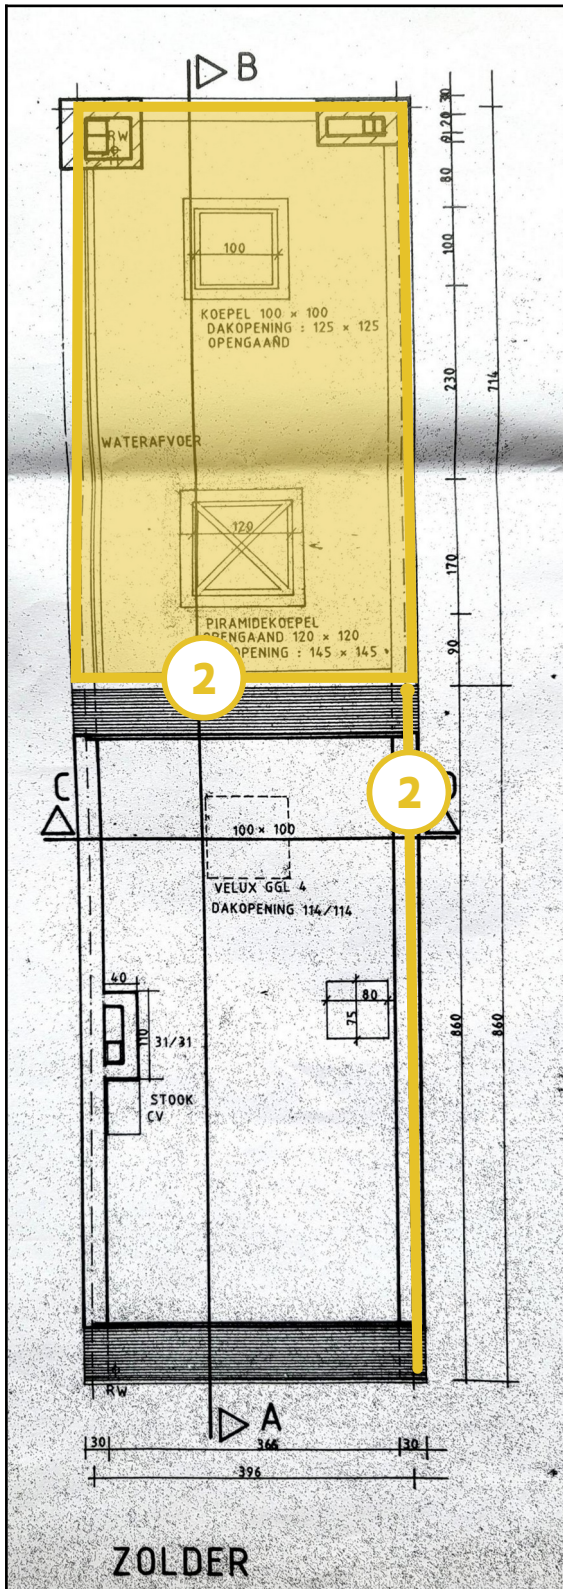
# Plan 1.1: Platte daken

2. Roofing platte daken

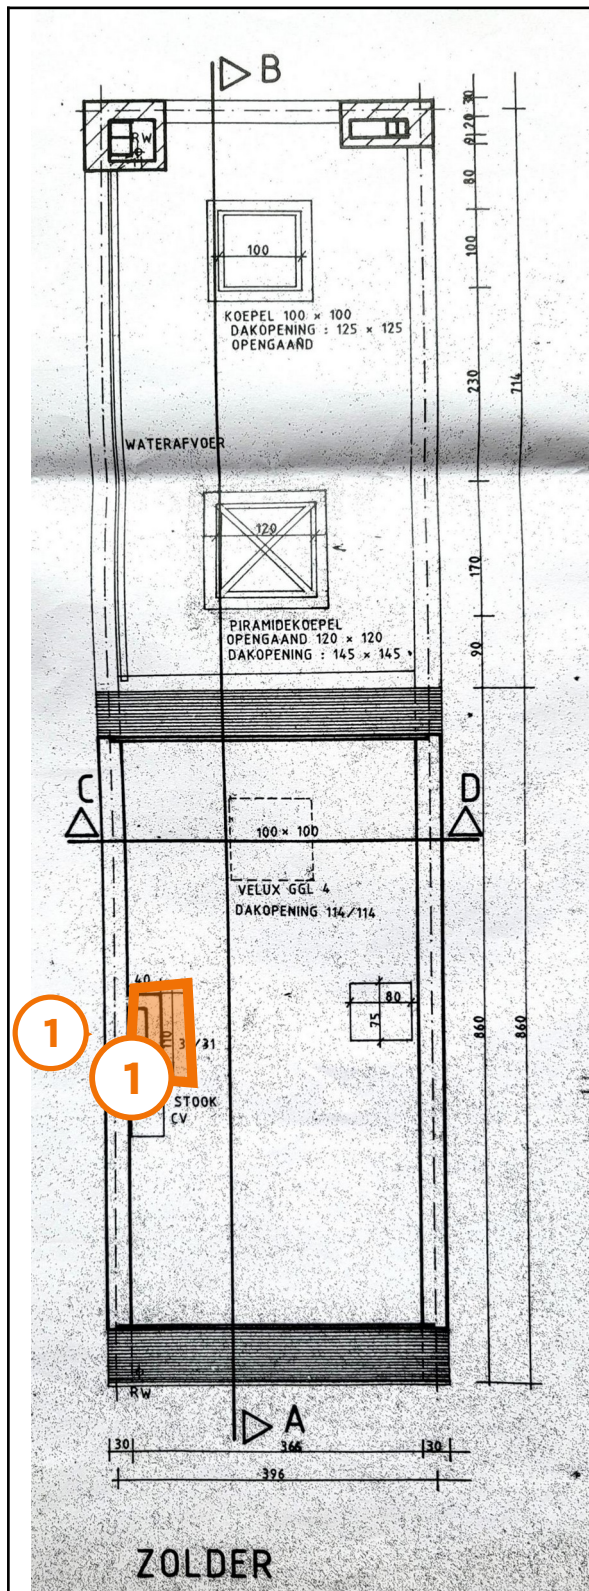
# Plan 1.3: Brander ACV

1. Brander ACV aardgas van 1993	Asbestmateriaal	<a href="#">Verwijderen</a>
---------------------------------	-----------------	-----------------------------

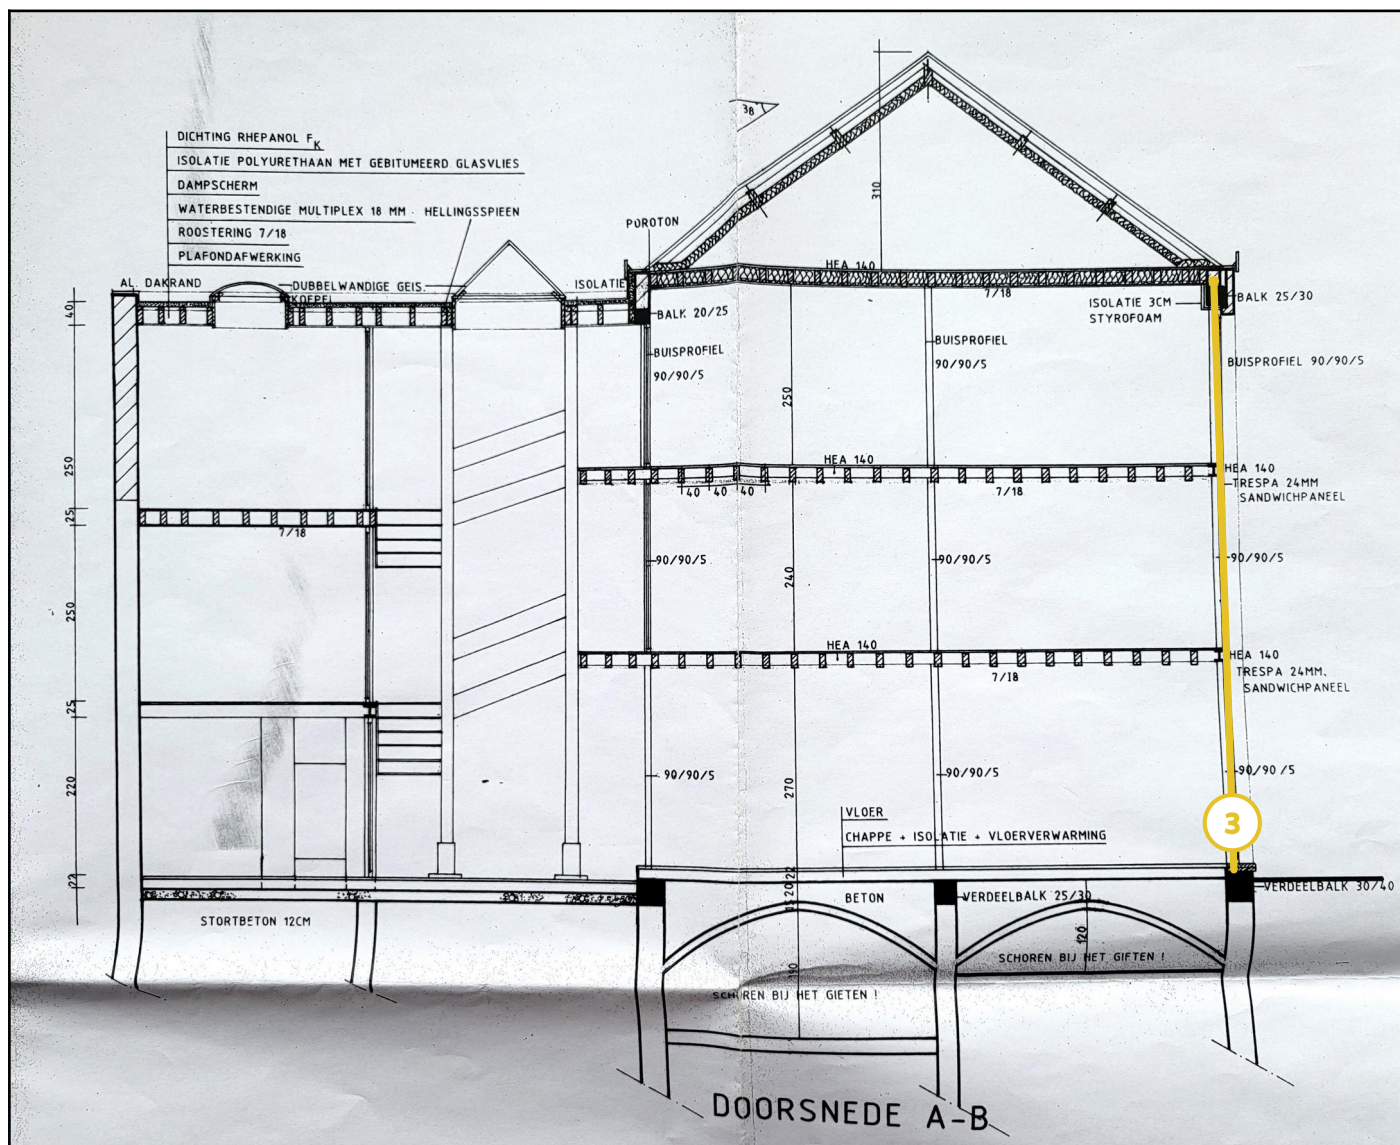
# Plan 1.7: Voorgevelbekleding

Beschrijving	Type	Actie
3. Gevelbekleding	Asbestmateriaal	Zorgvuldig beheren

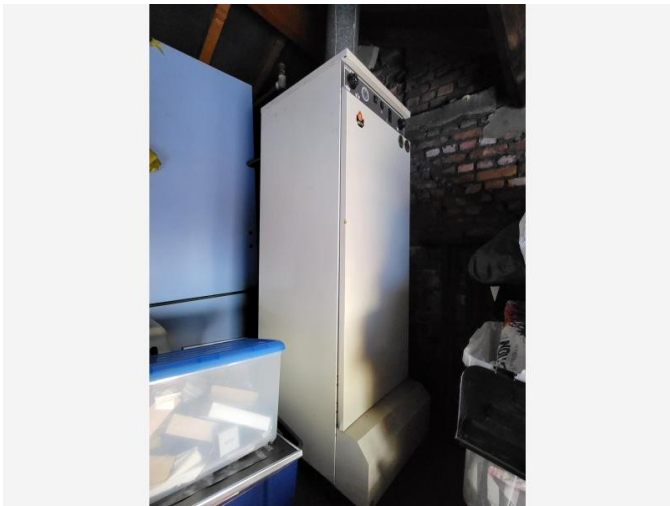
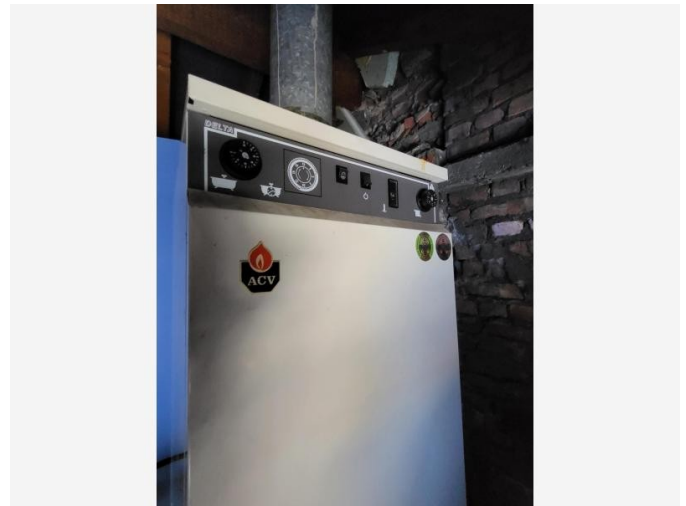
Het asbestmateriaal valt onder de mijlpaal van 2034.

Verwijderen

Eindbeoordeling materiaalrisico	Zeer laag materiaalrisico en/of zeer lage kans op vezelvrijgave
---------------------------------	---

Gebondenheid	Categorie 2: niet-hechtgebonden met matrix
Asbestsoort (vezeltype)	Amfibool aanwezig, uitgezonderd crocidoliet
Asbestconcentratie	Hoog ( $\geq 50\%$ )
Afschermingsgraad van het gehele materiaal	Stootvaste afscherming of omkasting
Toestand van het materiaal	Onbeschadigd, niet verweerd

<b>Beschrijving</b>	Brander ACV aardgas van 1993
<b>Omgeving</b>	Binnen
<b>Primaire drager</b>	Ruimteverwarming
<b>Asbestmateriaal</b>	Pakking, dichting
<b>Bindmiddel van asbestmateriaal</b>	Calciumsilicaat (brandwerend - Pical)
<b>Gebondenheid op basis van bindmiddel</b>	Niet-hechtgebonden
<b>Hoeveelheid (gewicht - aantal)</b>	<ul style="list-style-type: none"><li>• 100,00 kg - 1 stuk</li></ul>
<b>Totaal gewicht</b>	100,00 kg
<b>Eenvoudig bereikbaar</b>	Ja
<b>Bevestigingswijze</b>	<ul style="list-style-type: none"><li>• Geschroefd</li></ul>
<b>Identificatiemethode</b>	Vaststelling zonder monstername
<b>Destructieve handeling voor identificatie</b>	Nee

- Zorg voor een veilig beheer. Vermijd het beschadigen van het asbestmateriaal. Controleer de toestand jaarlijks op wijzigingen.

- Eenvoudige handelingen: mag via doe-het-zelf of door werknemer(s) met opleidingsattest eenvoudige handelingen  
Laten verwijderen door de chauffagist indien de brander wordt vervangen.

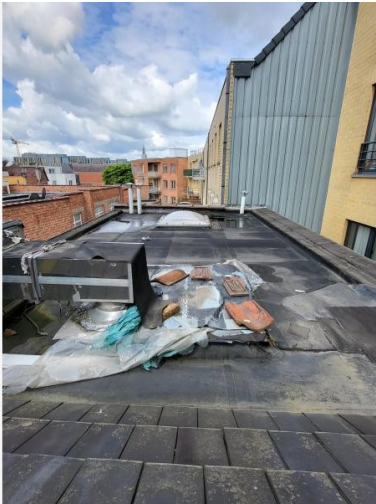
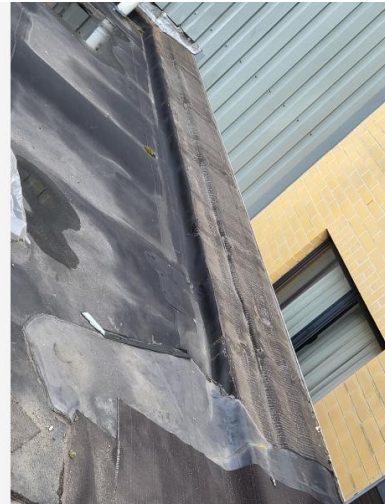
Het asbestmateriaal valt onder de mijlpaal van 2040.

Zorgvuldig beheren

Eindbeoordeling materiaalrisico	Laag materiaalrisico en/of verlaagde kans op vezelvrijgave
---------------------------------	--

Gebondenheid	Categorie 1: hechtgebonden in oorsprong
Asbestsoort (vezeltype)	Crocidoliet aanwezig
Asbestconcentratie	Hoog ( $\geq 50\%$ )
Afschermingsgraad van het gehele materiaal	Geheel of deels vrij aan de buitenlucht
Toestand van het materiaal	Onbeschadigd, niet verweerd

Beschrijving	Roofing platte daken
Omgeving	Buiten
Primaire drager	Plat dak
Asbestmateriaal	Dak- en gevelbekleding - Roofing
Bindmiddel van asbestmateriaal	Bitumen (roofing, teer, asfalt)
Gebondenheid op basis van bindmiddel	Hecht
Hoeveelheid (oppervlakte - aantal)	<ul style="list-style-type: none"><li>• 29,00 m<sup>2</sup> - 1 stuk</li></ul>
Totale oppervlakte	29,00 m <sup>2</sup>
Eenvoudig bereikbaar	Ja
Bevestigingswijze	<ul style="list-style-type: none"><li>• Verlijmd, ingegoten, versmeerd</li></ul>
Identificatiemethode	Vaststelling zonder monstername Motivatie: Onderzoeksbepmerking verhinderde monstername
Destructieve handeling voor identificatie	Nee

- Zorg voor een veilig beheer. Vermijd het beschadigen van het asbestmateriaal. Controleer de toestand jaarlijks op wijzigingen.

- Eenvoudige handelingen: mag via doe-het-zelf of door werknemer(s) met opleidingsattest eenvoudige handelingen  
Mag zelf verwijderd worden via eenvoudige handeling

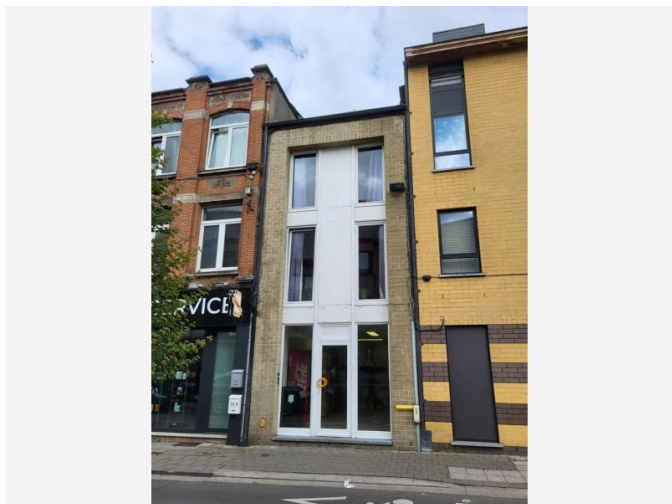
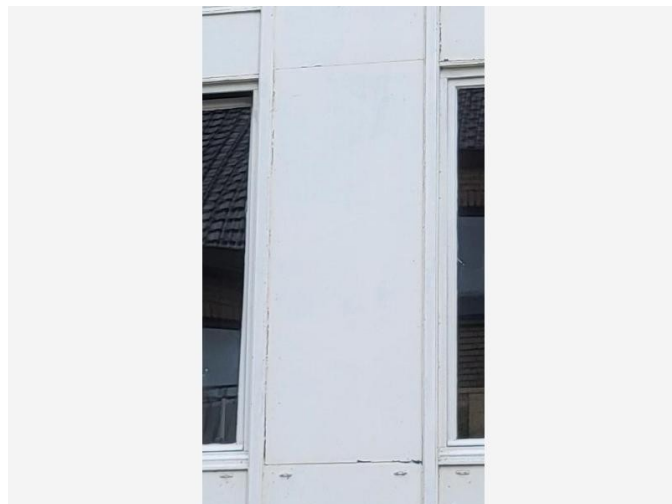
Het asbestmateriaal valt onder de mijlpaal van 2040.

Zorgvuldig beheren

Eindbeoordeling materiaalrisico	Laag materiaalrisico en/of verlaagde kans op vezelvrijgave
---------------------------------	--

Gebondenheid	Categorie 1: hechtgebonden in oorsprong
Asbestsoort (vezeltype)	Crocidoliet aanwezig
Asbestconcentratie	Hoog ( $\geq 50\%$ )
Afschermingsgraad van het gehele materiaal	Geheel of deels vrij aan de buitenlucht
Toestand van het materiaal	Onbeschadigd, niet verweerd

Beschrijving	Gevelbekleding
Omgeving	Buiten
Primaire drager	Wand buitenschil
Asbestmateriaal	Dak- en gevelbekleding - Plaat
Bindmiddel van asbestmateriaal	glasal platen
Gebondenheid op basis van bindmiddel	Hecht
Hoeveelheid (gewicht - aantal)	<ul style="list-style-type: none"><li>• 500,00 kg - 1 stuk</li></ul>
Totaal gewicht	500,00 kg
Eenvoudig bereikbaar	Ja
Bevestigingswijze	<ul style="list-style-type: none"><li>• Geschroefd</li></ul>
Identificatiemethode	Vaststelling zonder monstername
Destructieve handeling voor identificatie	Nee

- Zorg voor een veilig beheer. Vermijd het beschadigen van het asbestmateriaal. Controleer de toestand jaarlijks op wijzigingen.

- Eenvoudige handelingen: mag via doe-het-zelf of door werknemer(s) met opleidingsattest eenvoudige handelingen  
Bij renovatie mag het zelf verwijderd worden via eenvoudige handeling

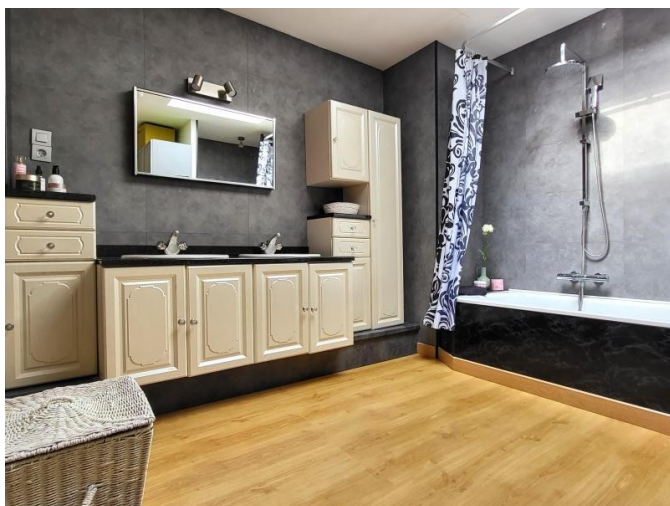
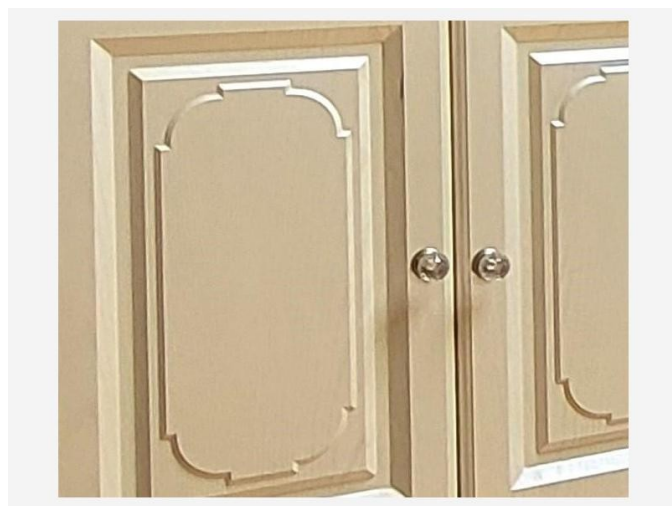
Het asbestmateriaal valt onder de mijlpaal van 2040.

Zorgvuldig beheren

Eindbeoordeling materiaalrisico	Zeer laag materiaalrisico en/of zeer lage kans op vezelvrijgave
---------------------------------	---

Gebondenheid	Categorie 1: hechtgebonden in oorsprong
Asbestsoort (vezeltype)	Amfibool aanwezig, uitgezonderd crocidoliet
Asbestconcentratie	Laag (< 50%)
Afschermingsgraad van het gehele materiaal	Stootvaste afscherming of omkasting
Toestand van het materiaal	Onbeschadigd, niet verweerd

Beschrijving	Badkamerkasten
Omgeving	Binnen
Primaire drager	Inrichting (meubilair, ...)
Asbestmateriaal	Plaat, paneel, tablet - Geëmailleerd, type Glasal
Bindmiddel van asbestmateriaal	Kunststof of -hars
Gebondenheid op basis van bindmiddel	Hecht
Hoeveelheid (gewicht - aantal)	<ul style="list-style-type: none"><li>• 300,00 kg - 1 stuk</li></ul>
Totaal gewicht	300,00 kg
Eenvoudig bereikbaar	Ja
Bevestigingswijze	<ul style="list-style-type: none"><li>• Geschroefd</li></ul>
Identificatiemethode	Vaststelling zonder monstername
Destructieve handeling voor identificatie	Nee

- Zorg voor een veilig beheer. Vermijd het beschadigen van het asbestmateriaal. Controleer de toestand jaarlijks op wijzigingen.

- Eenvoudige handelingen: mag via doe-het-zelf of door werknemer(s) met opleidingsattest eenvoudige handelingen bij renovatie zelf verwijderen

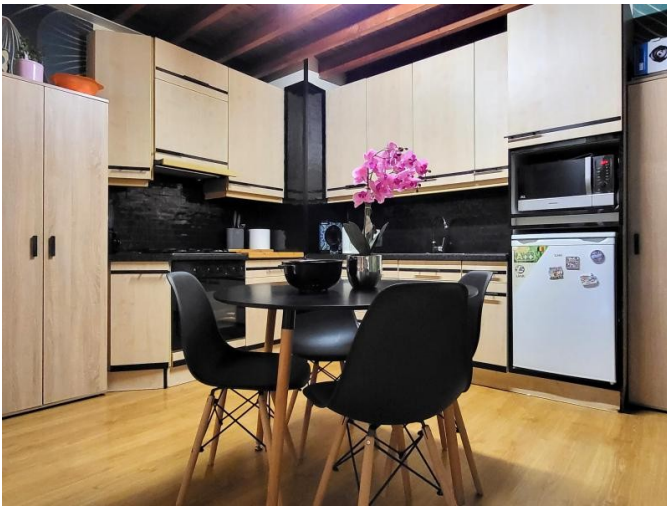
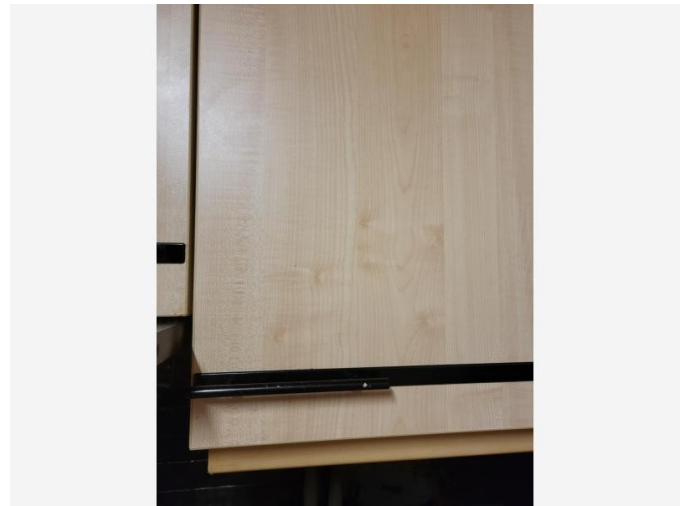
Het asbestmateriaal valt onder de mijlpaal van 2040.

Zorgvuldig beheren

Eindbeoordeling materiaalrisico	Zeer laag materiaalrisico en/of zeer lage kans op vezelvrijgave
---------------------------------	---

Gebondenheid	Categorie 1: hechtgebonden in oorsprong
Asbestsoort (vezeltype)	Amfibool aanwezig, uitgezonderd crocidoliet
Asbestconcentratie	Laag (< 50%)
Afschermingsgraad van het gehele materiaal	Stootvaste afscherming of omkasting
Toestand van het materiaal	Onbeschadigd, niet verweerd

Beschrijving	Keukenkasten
Omgeving	Binnen
Primaire drager	Inrichting (meubilair, ...)
Asbestmateriaal	Plaat, paneel, tablet - Geëmailleerd, type Glasal
Bindmiddel van asbestmateriaal	Kunststof of -hars
Gebondenheid op basis van bindmiddel	Hecht
Hoeveelheid (gewicht - aantal)	<ul style="list-style-type: none"><li>• 500,00 kg - 1 stuk</li></ul>
Totaal gewicht	500,00 kg
Eenvoudig bereikbaar	Ja
Bevestigingswijze	<ul style="list-style-type: none"><li>• Geschroefd</li></ul>
Identificatiemethode	Vaststelling zonder monstername
Destructieve handeling voor identificatie	Nee

- Zorg voor een veilig beheer. Vermijd het beschadigen van het asbestmateriaal. Controleer de toestand jaarlijks op wijzigingen.

- Eenvoudige handelingen: mag via doe-het-zelf of door werknemer(s) met opleidingsattest eenvoudige handelingen bij renovatie zelf verwijderen

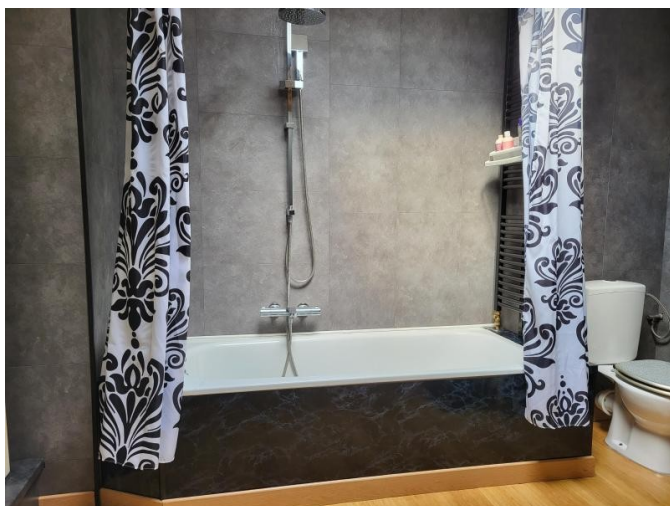
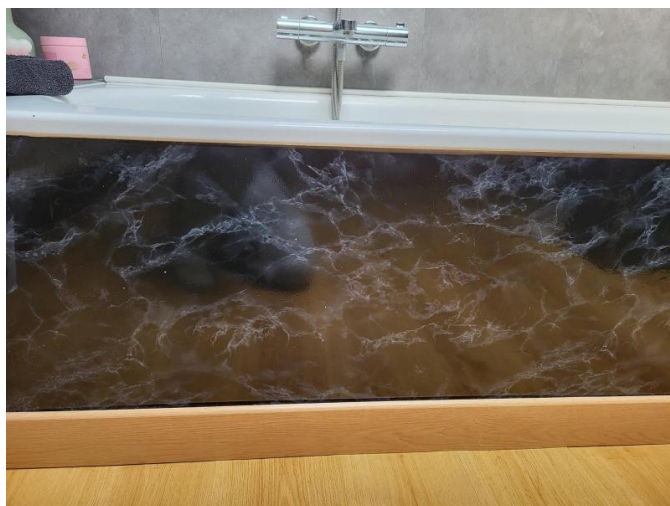
Het asbestmateriaal valt onder de mijlpaal van 2040.

Zorgvuldig beheren

Eindbeoordeling materiaalrisico	Zeer laag materiaalrisico en/of zeer lage kans op vezelvrijgave
---------------------------------	---

Gebondenheid	Categorie 1: hechtgebonden in oorsprong
Asbestsoort (vezeltype)	Amfibool aanwezig, uitgezonderd crocidoliet
Asbestconcentratie	Laag (< 50%)
Afschermingsgraad van het gehele materiaal	Stootvaste afscherming of omkasting
Toestand van het materiaal	Onbeschadigd, niet verweerd

Beschrijving	Beplating rond bad
Omgeving	Binnen
Primaire drager	Binnenwand
Asbestmateriaal	Plaat, paneel, tablet - Geëmailleerd, type Glasal
Bindmiddel van asbestmateriaal	Kunststof of -hars
Gebondenheid op basis van bindmiddel	Hecht
Hoeveelheid (gewicht - aantal)	<ul style="list-style-type: none"><li>• 50,00 kg - 1 stuk</li></ul>
Totaal gewicht	50,00 kg
Eenvoudig bereikbaar	Ja
Bevestigingswijze	<ul style="list-style-type: none"><li>• Geschroefd</li></ul>
Identificatiemethode	Vaststelling zonder monstername
Destructieve handeling voor identificatie	Nee

- Zorg voor een veilig beheer. Vermijd het beschadigen van het asbestmateriaal. Controleer de toestand jaarlijks op wijzigingen.

- Eenvoudige handelingen: mag via doe-het-zelf of door werknemer(s) met opleidingsattest eenvoudige handelingen  
Mag zelf verwijderd worden bij renovatie

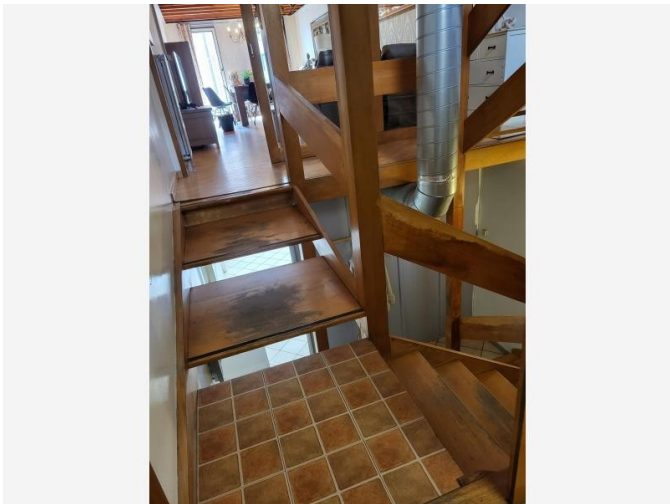
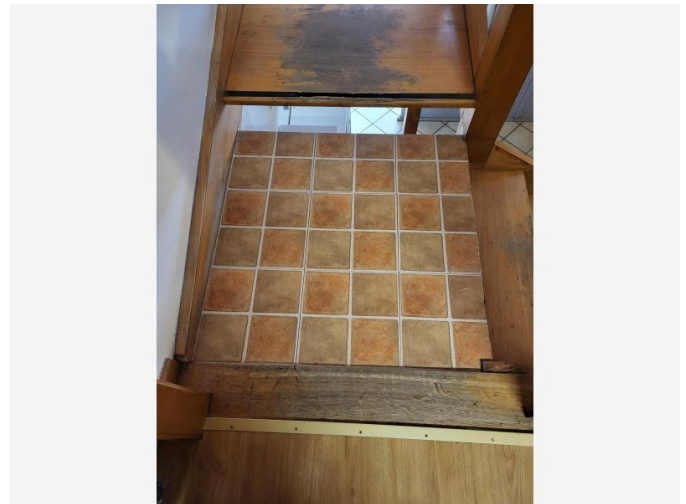
Het asbestmateriaal valt onder de mijlpaal van 2040.

Zorgvuldig beheren

Eindbeoordeling materiaalrisico	Zeer laag materiaalrisico en/of zeer lage kans op vezelvrijgave
---------------------------------	---

Gebondenheid	Categorie 1: hechtgebonden in oorsprong
Asbestsoort (vezeltype)	Alleen chrysotiel
Asbestconcentratie	Laag (< 50%)
Afschermingsgraad van het gehele materiaal	Stootvaste afscherming of omkasting
Toestand van het materiaal	Onbeschadigd, niet verweerd

Beschrijving	Vynilzeil traphal
Omgeving	Binnen
Primaire drager	Vloer
Asbestmateriaal	Prefab - afwerking - Vloerzeil
Bindmiddel van asbestmateriaal	Kunststof of -hars
Gebondenheid op basis van bindmiddel	Hecht
Hoeveelheid (oppervlakte - aantal)	<ul style="list-style-type: none"><li>• 1,00 m<sup>2</sup> - 1 stuk</li></ul>
Totale oppervlakte	1,00 m <sup>2</sup>
Eenvoudig bereikbaar	Ja
Bevestigingswijze	<ul style="list-style-type: none"><li>• Verlijmd, ingegoten, versmeerd</li></ul>
Identificatiemethode	Vaststelling zonder monstername  Motivatie: Op vraag van de eigenaar-opdrachtgever werd geen monstername uitgevoerd
Destructieve handeling voor identificatie	Nee

- Zorg voor een veilig beheer. Vermijd het beschadigen van het asbestmateriaal. Controleer de toestand jaarlijks op wijzigingen.

- Eenvoudige handelingen: mag via doe-het-zelf of door werknemer(s) met opleidingsattest eenvoudige handelingen zelf verwijderen bij renovatie

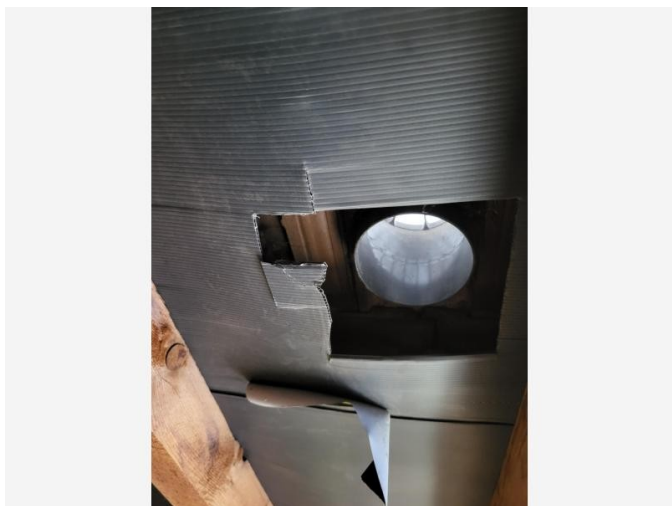
Het onderdak is een soort plastieken platen

Identificatiemethode	Redelijk vermoeden
Primaire drager	Schuin dak
(Asbest)materiaal	Plastiek
Bindmiddel	Kunststof of -hars
Gebondenheid bindmiddel	Hecht

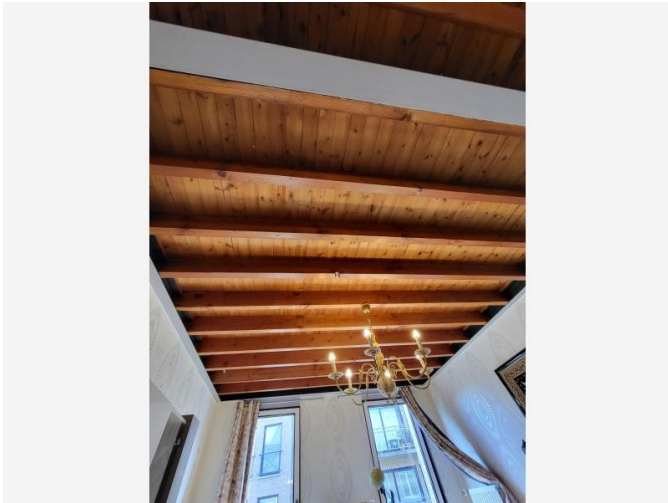
Gelijkvloers: plafonds in planchetten pvc

1ste verdieping: houten plafonds

2de verdieping: gyproc

Identificatiemethode	Vaststelling & expertise (niet-asbestverdacht)
Primaire drager	Plafond
(Asbest)materiaal	hout - pvc
Bindmiddel	hout - pvc
Gebondenheid bindmiddel	Hecht

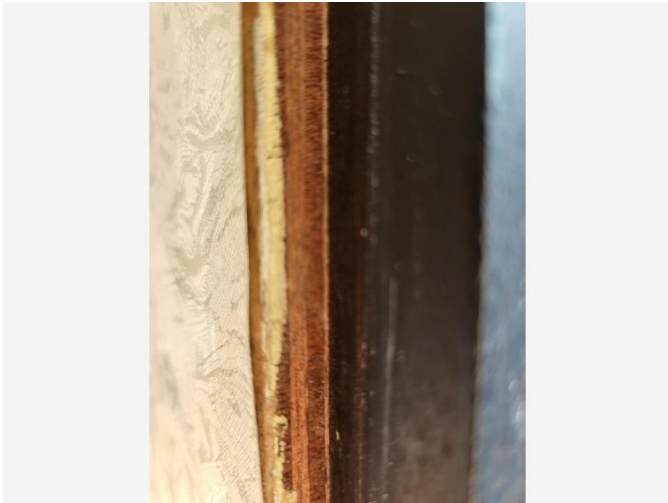
Vermoedelijk zijn de binnenmuren vervaardigd uit geperste vezelhouten platen

Identificatiemethode	Redelijk vermoeden
Primaire drager	Binnenwand
(Asbest)materiaal	geperste houten plaat
Bindmiddel	vezelhout
Gebondenheid bindmiddel	Hecht
