Asbestinventarisatetest

Neerhofstraat 4/9, 9620 Zottegem

Attestnummer : 20241014-000443.000

Uitgegeven op : 14.10.2024

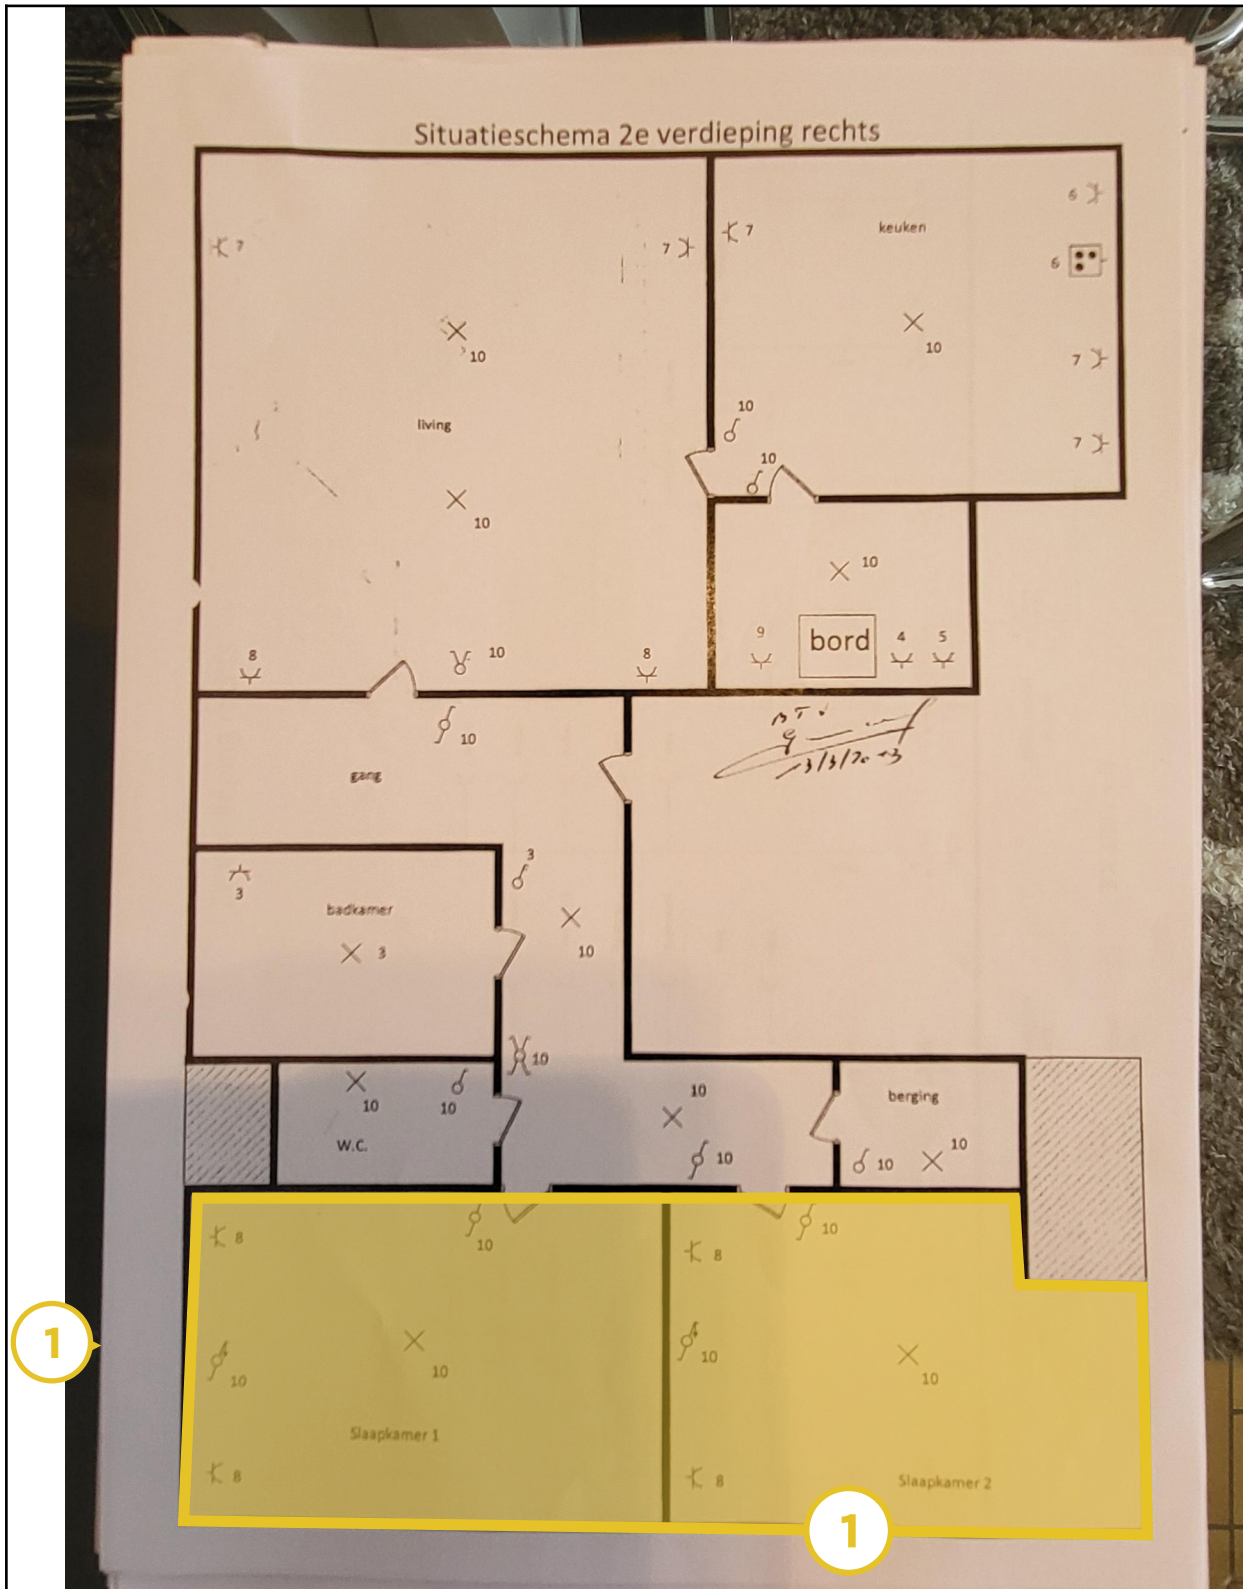
Plan 1.3: Vinyl slaapkamers

1. Vinyl vloer slaapkamers

Asbestmateriaal

Zorgvuldig beheren

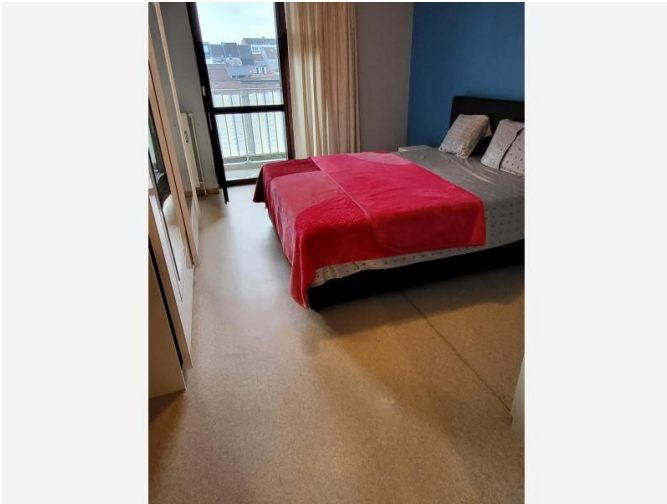
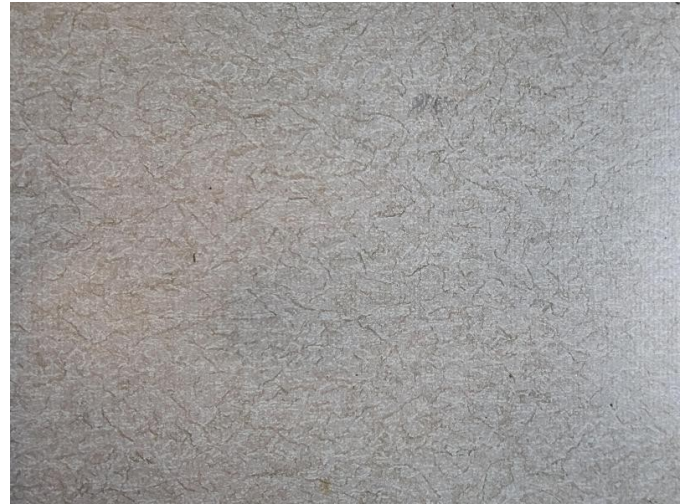
Overzichtsfoto

Detailfoto

Eindbeoordeling materiaalrisico	Zeer laag materiaalrisico en/of zeer lage kans op vezelvrijgave
---------------------------------	---

Gebondenheid	Categorie 1: hechtgebonden in oorsprong
Asbestsoort (vezeltype)	Alleen chrysotiel
Asbestconcentratie	Laag (< 50%)
Afschermingsgraad van het gehele materiaal	Geheel of deels (ook) vrij aan de binnenlucht
Toestand van het materiaal	Onbeschadigd, niet verweerd

Beschrijving	Vinyl vloer slaapkamers
Omgeving	Binnen
Primaire drager	Vloer
Asbestmateriaal	Prefab - afwerking - Vloerzeil
Bindmiddel van asbestmateriaal	Kunststof of -hars
Gebondenheid op basis van bindmiddel	Hecht
Hoeveelheid (oppervlakte - aantal)	<ul style="list-style-type: none">• 30,00 m² - 1 stuk
Totale oppervlakte	30,00 m ²
Eenvoudig bereikbaar	Ja
Bevestigingswijze	<ul style="list-style-type: none">• Verlijmd, ingegoten, versmeerd
Identificatiemethode	Vaststelling zonder monstername Motivatie: Op vraag van de eigenaar-opdrachtgever werd geen monstername uitgevoerd
Destructieve handeling voor identificatie	Nee
Opmerking	Bij renovatie laten verwijderen door een erkende firma

- Zorg voor een veilig beheer. Vermijd het beschadigen van het asbestmateriaal. Controleer de toestand jaarlijks op wijzigingen.

- Eenvoudige handelingen: enkel door erkend asbestverwijderaar
Enkel verwijderen bij renovatie

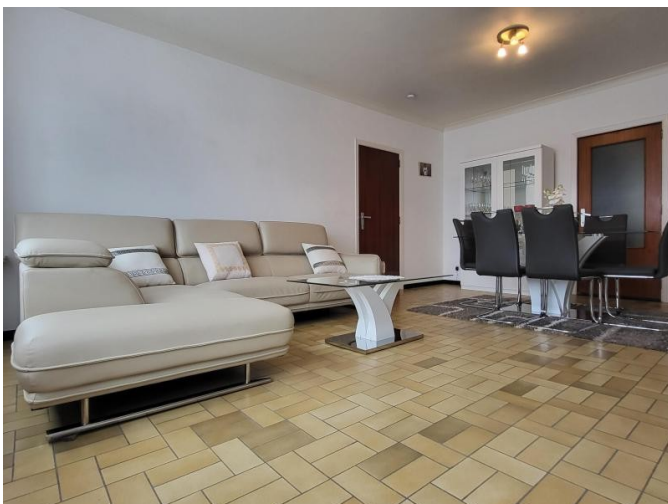
Vrije foto

Vermoedelijk zit er lijm of cement onder de vloertegels, badkamertegels en plinten die ik niet kan beoordelen

Identificatiemethode	Redelijk vermoeden
Primaire drager	Vloer
(Asbest)materiaal	In-situ afwerkingslagen - Lijm laag
Bindmiddel	Lijm
Gebondenheid bindmiddel	Hecht

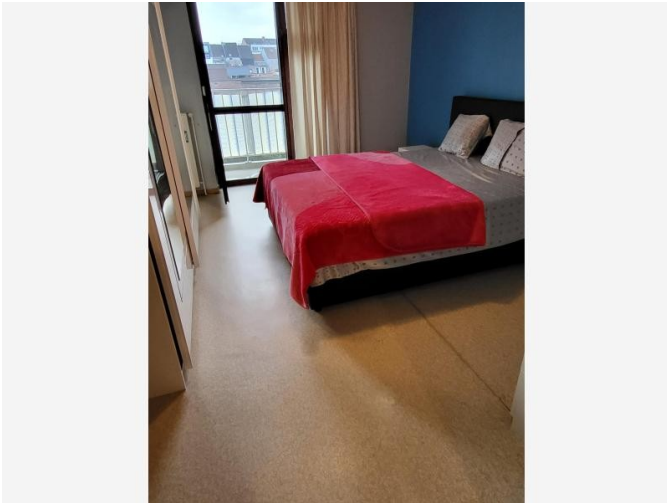
Vrije foto

Identificatiemethode	Redelijk vermoeden
Primaire drager	Vloer
(Asbest)materiaal	In-situ afwerkingslagen - Lijm laag
Bindmiddel	Lijm
Gebondenheid bindmiddel	Hecht

Laten verwijderen door een herkende firma bij renovatie.

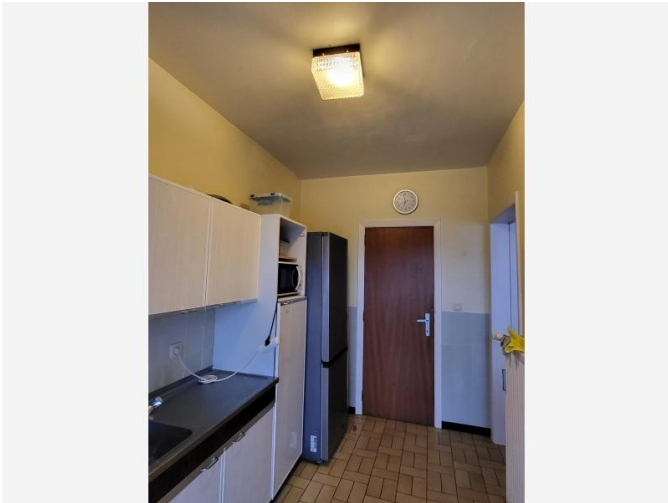
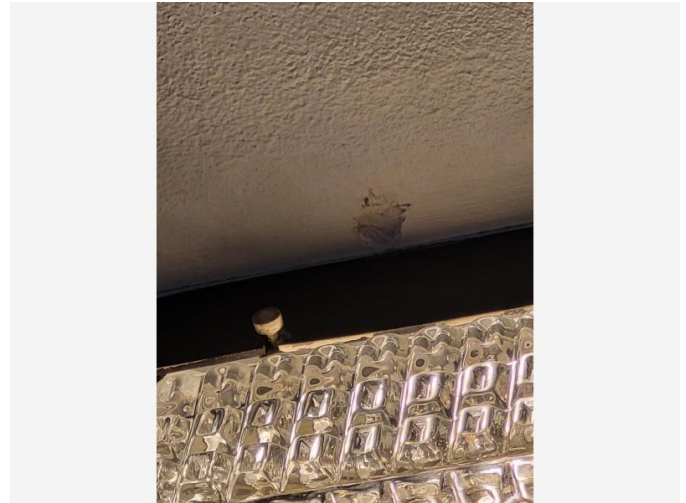
Fiche 4: Pleisterwerk plafonds

Geen asbest

#	Type	Referentie	Resultaat
4.1	Mengmonster	Staal 2	Geen asbest

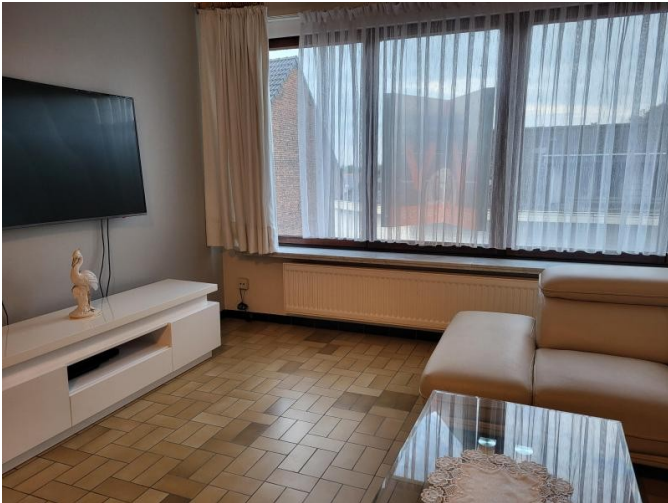
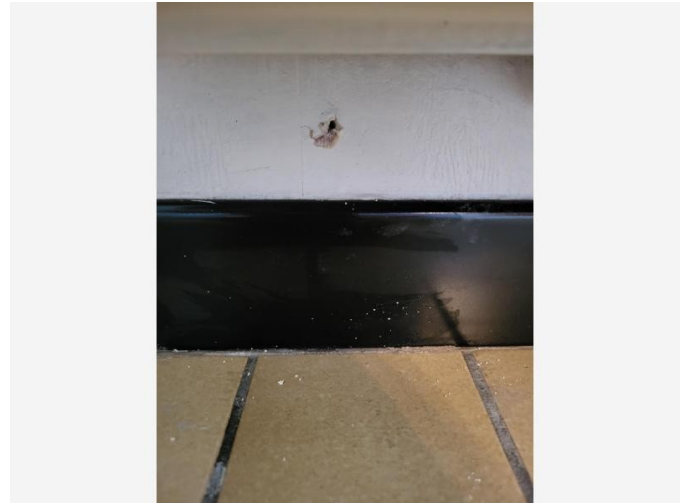
Fiche 5: Pleisterwerk muren

Geen asbest

#	Type	Referentie	Resultaat
5.1	Mengmonster	Staal 1	Geen asbest
