Betreft: conformiteitsonderzoek van de woning, gelegen in Rekestraat 26, 9500 Geraardsbergen in het kader van uw adviesvraag van 13/10/2022

Fotoverslag: Technische vaststellingen

TECHNISCH VERSLAG VAN HET ONDERZOEK VAN DE KWALITEIT VAN ZELFSTANDIGE WONINGEN

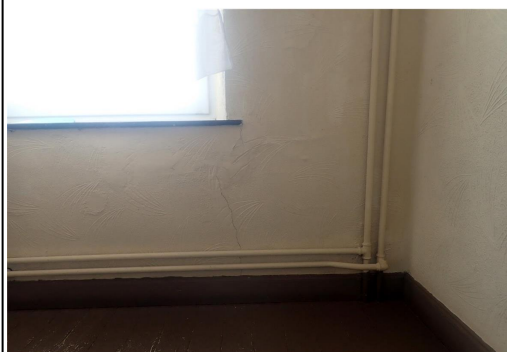
Foto 2: 21: vervorming en/of scheurvorming van gevelvlak of gevelelementen

scheurvorming traphal

Er zijn lichte scheuren in de buitengevel, te zien in de traphal naar de verdieping.

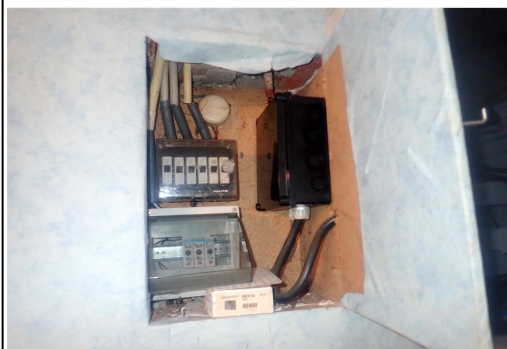
Foto 4: 51: indicatie van een risico op elektrocutie/brand

Geen verliesstroomschakelaar

De elektrische installatie is verouderd en bevat geen algemene verliesstroomschakelaar (catIII).

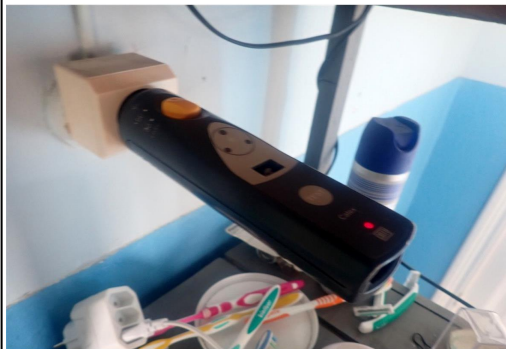
Foto 8: 51: indicatie van een risico op elektrocutie/brand
badkamer, aardpen niet aangesloten

In de badkamer is er een stopcontact waarvan de aardingspen niet is aangesloten op de aardingsinstallatie. (catII).

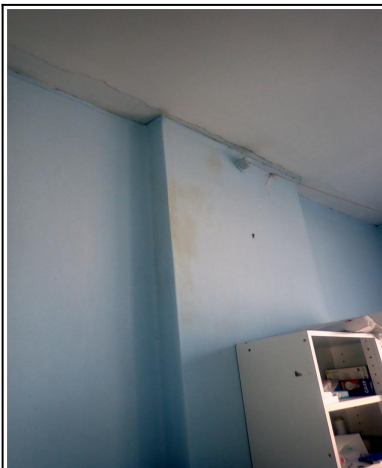
Foto 10: 111: opstijgend vocht / doorslaand vocht
slaapkamer, licht verhoogde vochtwaarde

In de slaapkamer links voor is er lichte vochtschade aan de schoorsteen. Er zijn vochtvlekken en er worden licht verhoogde vochtwaarden gemeten.

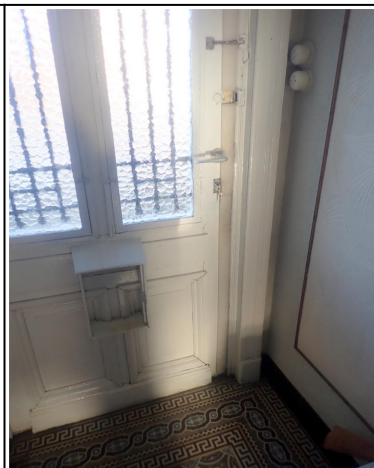
Foto 11: 121: ernstige tekortkomingen
(houtrot/corrosie/disfunctie)
voordeur klemt

De voordeur zit klem en opent niet.

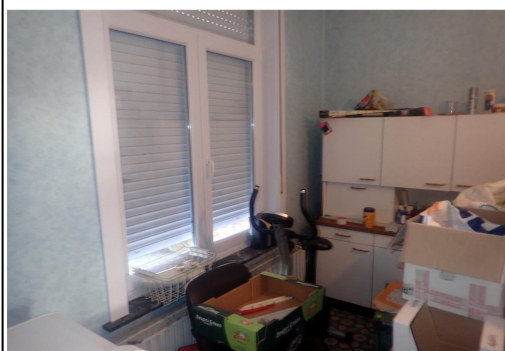
Foto 12: 121: ernstige tekortkomingen
(houtrot/corrosie/disfunctie)

leefruimte, rolluik

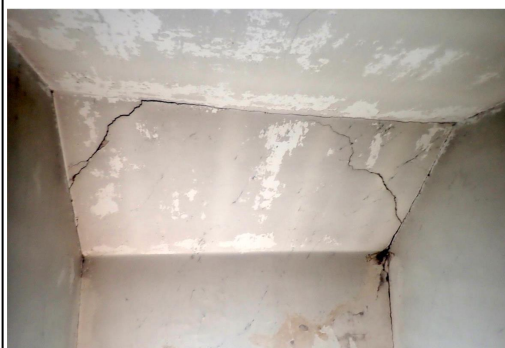
Foto 14: 161: beschadiging (excl. vochtschade) of
verwerking / noodzakelijke afwerking ontbreekt

scheurvorming traphal

Er is lichte scheurvorming aan de plafonds van de slaapkamer achter en de traphal op de verdieping.

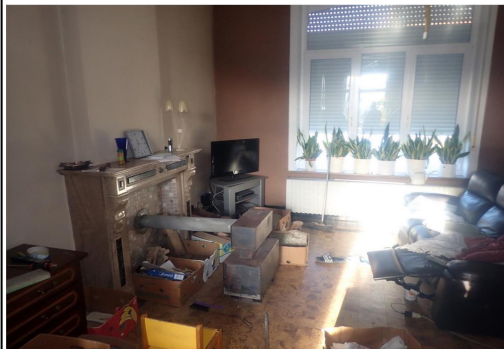
Foto 16: 227: indicatie van een risico op CO-vergiftiging leefruimte, houtkachel

In de leefruimte rechts staat een houtkachel. Er is onvoldoende aanvoer van verse verbrandingslucht. Er is geen onafsluitbare verluchttingsrooster aanwezig die permanent voldoende luchttoevoer verzekert. Er bestaat een verhoogd risico op CO-vergiftiging. Een niet-afsluitbaar verluchttingsrooster van minimum 150cm² vrije oppervlakte, rechtstreeks in verbinding met de buitenlucht, moet worden voorzien en dit i.f.v. het verbrandingstoestel met kamerluchtafhankelijke werking en het lokaal waar deze staat opgesteld.

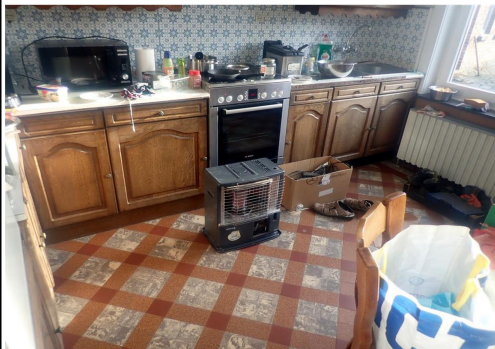
Foto 17: 227: indicatie van een risico op CO-vergiftiging keuken, mobiel verbrandingstoestel

In de keuken wordt een mobiel verwarmingstoestel op vloeibare brandstof gebruikt (petroleum). Het lokaal waar het gastoestel is opgesteld, is niet voorzien van enige toevoer van verbrandingslucht voor de verbranding van dergelijk gastoestel. Er is een verhoogd risico op CO-vergiftiging. De bewoners werden op de hoogte gebracht van het risico, en uitdrukkelijk verwittigd het mobiele toestel niet meer te gebruiken en indien men het mobiel toestel alsnog gebruikt de nodige verluchttingen te voorzien zodat er voldoende permanente toevoer is van verse lucht.

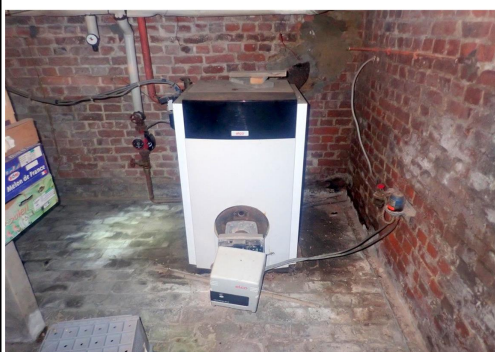
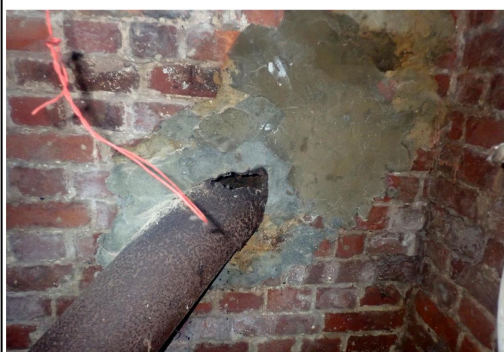
Foto 19: 227: indicatie van een risico op CO-vergiftiging kelder, verwarmingsinstallatie

Foto 20: 227: indicatie van een risico op CO-vergiftiging rookgasafvoer verwarmingsinstallatie

In de kelder staat de verwarmingsinstallatie op stookolie. De rookgasafvoer is verroest en vertoont aan de aansluiting met de gemetste schoorsteen een groot gat. De rookgassen kunnen via deze opening terugslaan in de woning. Er bestaat een risico op CO-vergiftiging. De opening moet dichtgemaakt worden met gepaste materialen.

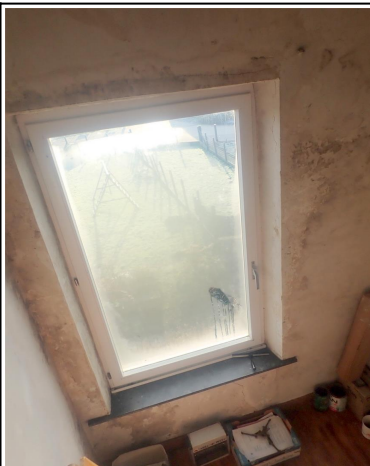
Foto 23: 233: ontbrekende of onvoldoende hoge/stevige borstwering bij lage ramen (vanaf eerste verdieping)

laag raam traphal

Het raam in de traphal naar de verdieping is laag (63 cm) en is niet voorzien van een voldoende stevig bevestigde borstwering (catII).

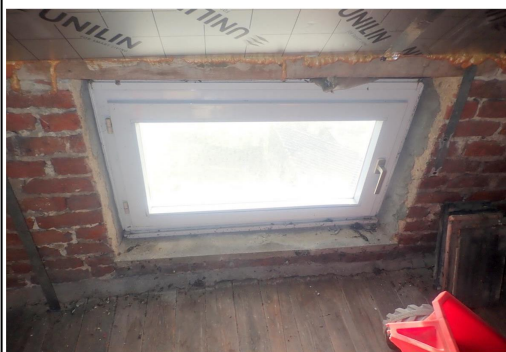
Foto 24: 233: ontbrekende of onvoldoende hoge/stevige borstwering bij lage ramen (vanaf eerste verdieping)

laag raam zolder

Op de zolder is er een laag raam (<50 cm) zonder borstwering (catIII).

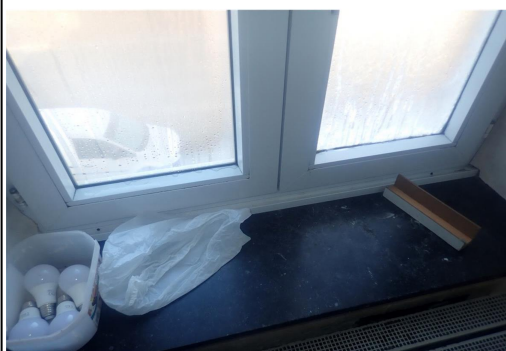
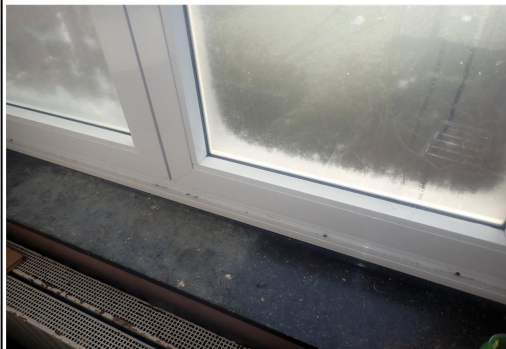
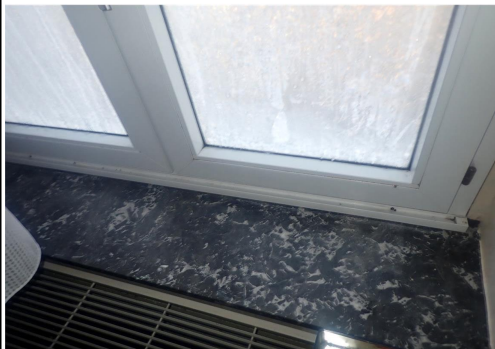
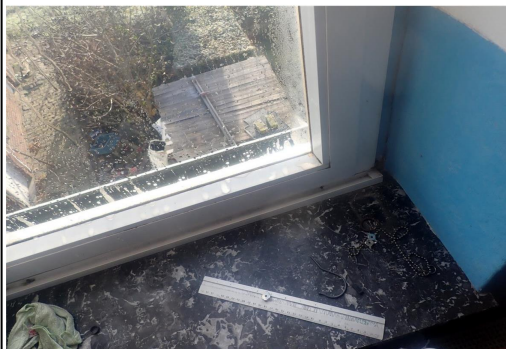
Foto 25: 252: de woning bezit niet de vereiste dubbele beglazing (vanaf 01/01/2020 tot en met 31/12/2022)

keuken, enkel glas

slaapkamer, enkel glas

De woning heeft ramen met enkele beglazing in meerdere woonlokalen (slaapkamers, keuken...).
