Asbestinventarisatetest

Rekestraat 26, 9500 Geraardsbergen

Attestnummer : 20230815-000215.000

Uitgegeven op : 15.08.2023

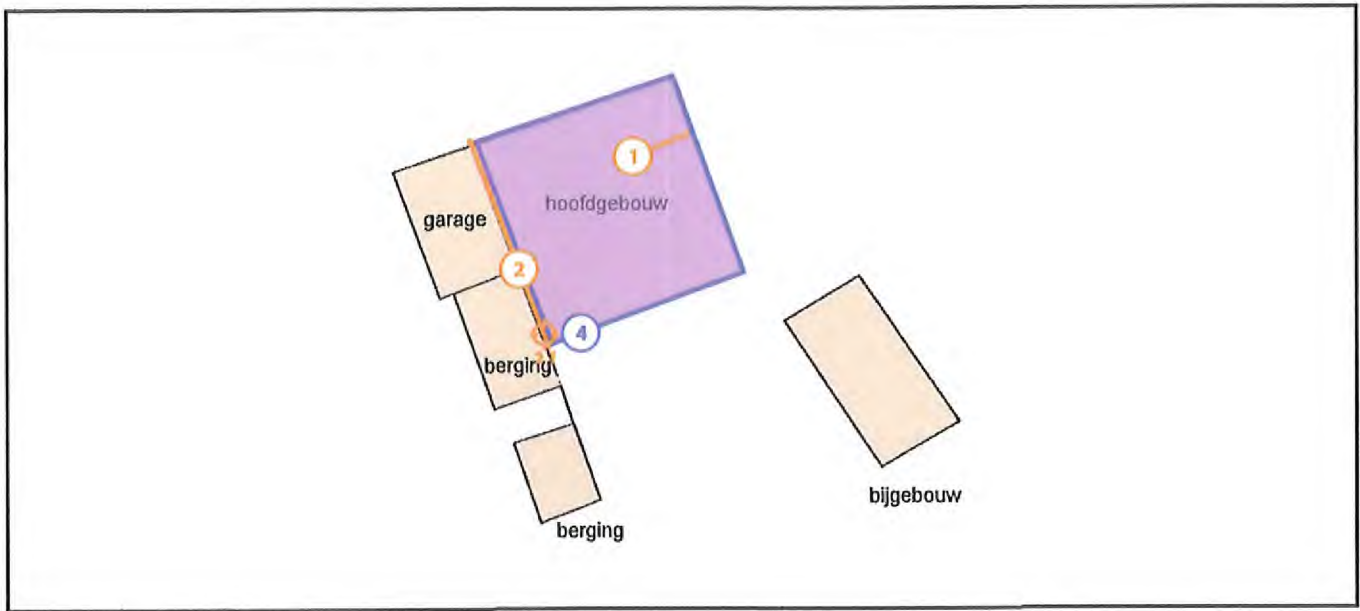
Plan 1.1: Grondplan

Beschrijving	Type	Actie
1. Rookgasafvoerkanaal	Asbestmateriaal	Verwijderen
2. Leien zijgevel rechts	Asbestmateriaal	Verwijderen
2.1 Code: AHST3	Puntmonster	-
4. Onderdak hoofdgebouw	Beperking	-

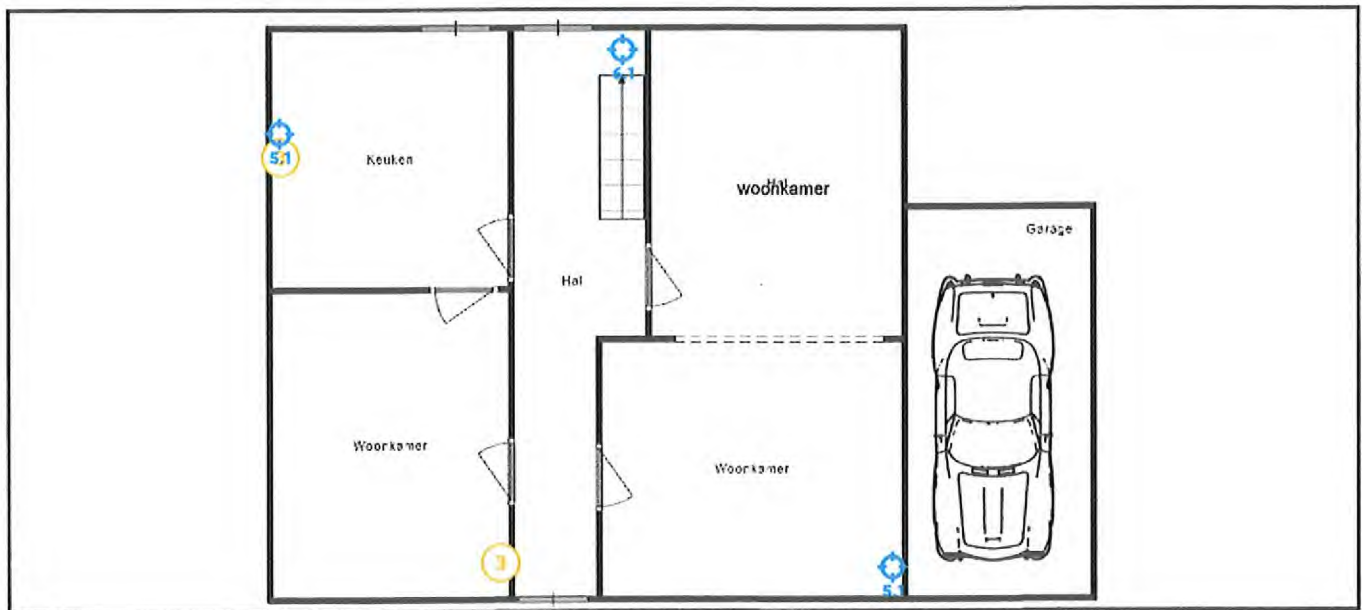
Plan 1.3: Verdieping 0

Beschrijving	Type	Actie
3. Bakeliet / Fenolhars	Asbestmateriaal	Zorgvuldig beheren
5. Pleister - wand	Geen asbest	-
5.1 Code: AHST1	Mengmonster	-
6. Pleister - plafond	Geen asbest	-
6.1 Code: AHST2	Mengmonster	-

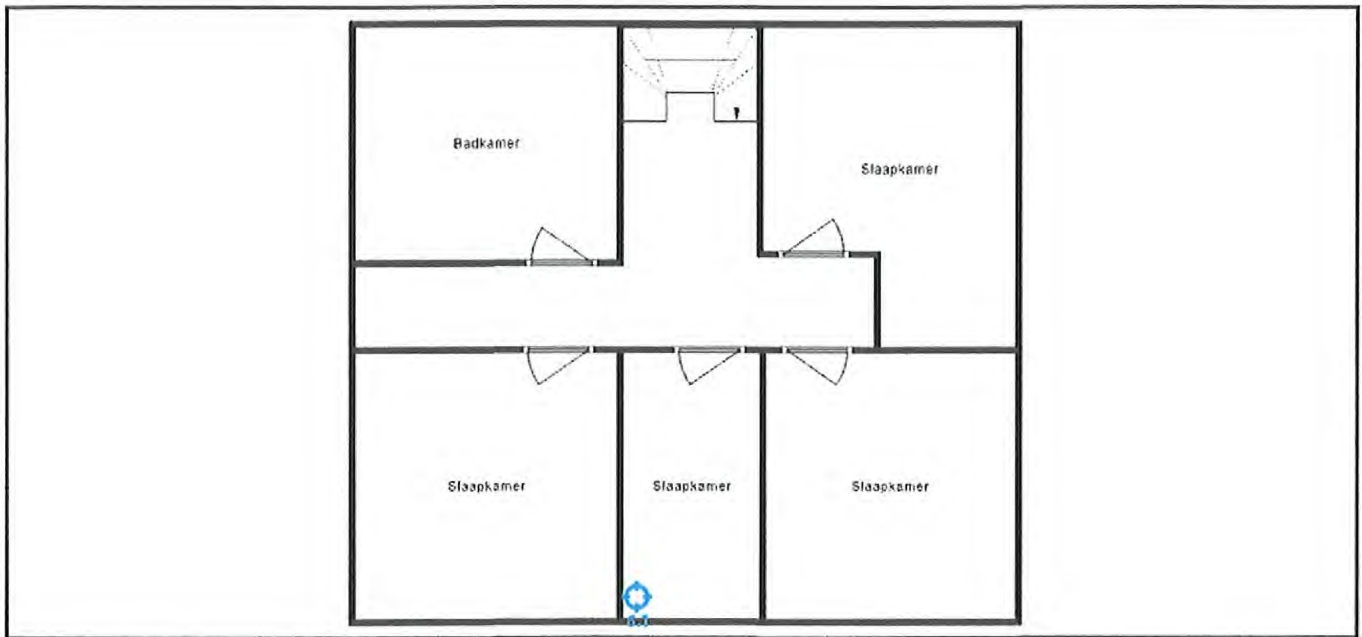
Plan 1.4: Verdieping +1

Beschrijving	Type	Actie
6. Pleister - plafond	Geen asbest	-
6.1 Code: AHST2	Mengmonster	-

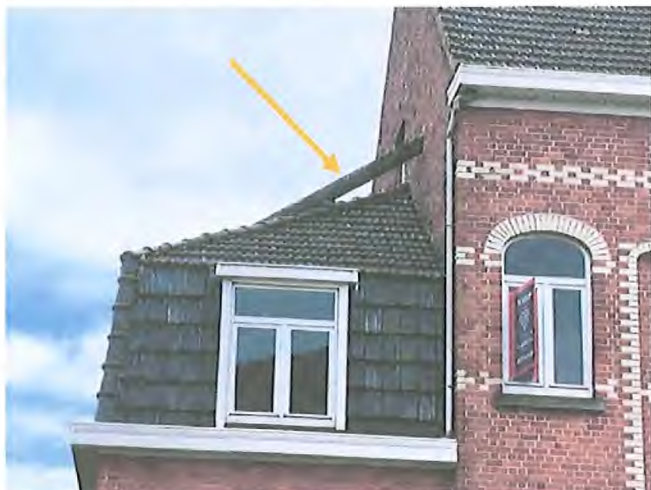
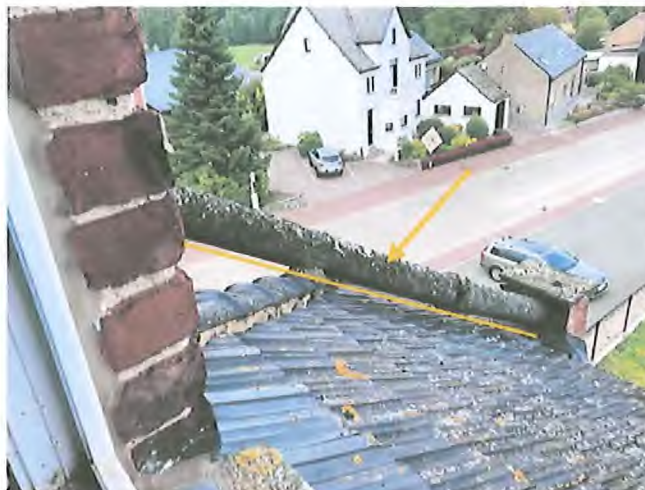
Fiche 1: Rookgasafvoerkanaal

Verhoogd materiaalrisico en/of verhoogde kans op vezelvrijgave

Crocidoliet aanwezig

Laag (< 50%)

Geheel of deels vrij aan de buitenlucht

Matig beschadigd, matig verweerd

Rookgasafvoerkanaal

Rookgaskanaal

Cement

• 4,00 m - 125,00 cm - 1,00 cm - 1 stuk

- Verwijdering tast de bouwkundige integriteit aan.

Verwijderen

- Zorg voor een veilig beheer. Vermijd het beschadigen van het asbestmateriaal. Controleer de toestand jaarlijks op wijzigingen.

- Eenvoudige handelingen: mag via doe-het-zelf of door werknemer(s) met opleidingsattest eenvoudige handelingen
Cfr. VLAREM wetgeving en Codex Welzijn op het werk. Regelgeving strikt opvolgen. Verwijderen met handgereedschap - geen sneldraaiende werktuigen gebruiken. Vermijd elke beschadiging - de toestand van de asbesttoepassing dient ongewijzigd te blijven bij/na verwijdering nl. niet gooien, breken, slijpen, kappen, ea.
- Eenvoudige handelingen: enkel door erkend asbestverwijderaar
Indien het rookgaskanaal niet kan verwijderd worden zonder deze te beschadigen, dan dient de verwijdering uitgevoerd te worden door een erkend asbestverwijderaar.

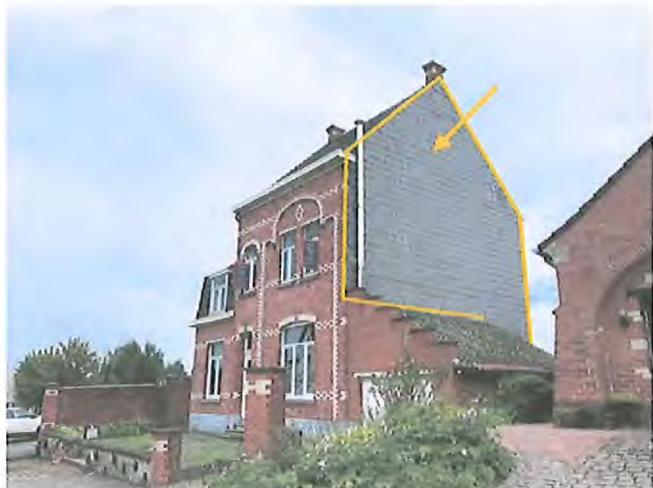
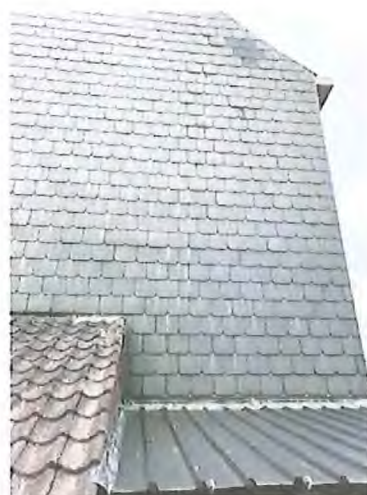
Fiche 2: Leien zijgevel rechts

Zeer laag materiaalrisico en/of zeer lage kans op vezelvrijgave

Alleen chrysotiel

Onbeschadigd, niet verweerd

#	Type	Referentie	Resultaat
2.1	Puntmonster	AHST3	Chrysotiel

Beschrijving	Leien zijgevel rechts
Omgeving	Buiten
Primaire drager	Wand buitenschil
Asbestmateriaal	Dak- en gevelbekleding - Lei, shingle
Bindmiddel van asbestmateriaal	Cement
Gebondenheid op basis van bindmiddel	Hecht

• 50,00 m² - 1 stuk

Verwijderen

- Zorg voor een veilig beheer. Vermijd het beschadigen van het asbestmateriaal. Controleer de toestand jaarlijks op wijzigingen.

- Eenvoudige handelingen: mag via doe-het-zelf of door werknemer(s) met opleidingsattest eenvoudige handelingen
Cfr. VLAREM wetgeving en Codex Welzijn op het werk. Regelgeving strikt opvolgen. Verwijderen met handgereedschap - geen sneldraaiende werktuigen gebruiken. Vermijd beschadigingen - niet gooien/niet breken.
- Eenvoudige handelingen: enkel door erkend asbestverwijderaar
Indien de leien niet kunnen verwijderd worden zonder deze te beschadigen, dan dient de verwijdering uitgevoerd te worden door een erkend asbestverwijderaar.

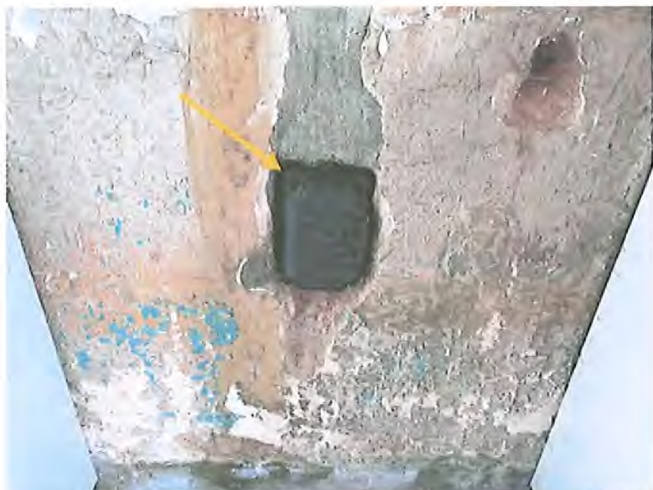
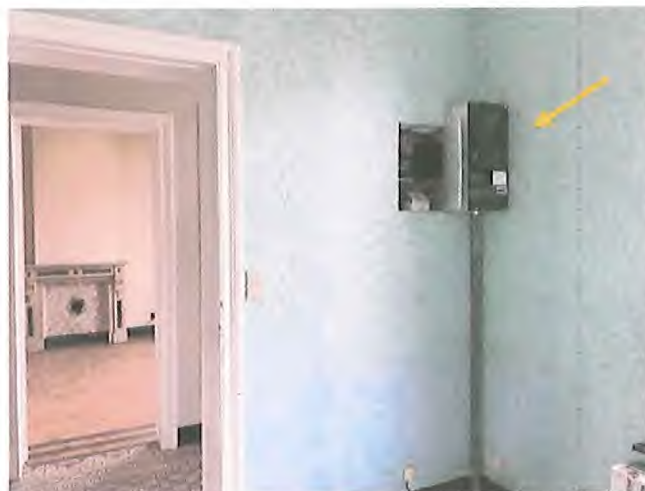
Fiche 3: Bakeliet / Fenolhars

Laag materiaalrisico en/of verlaagde kans op vezelvrijgave

Crocidoliet aanwezig

Onbeschadigd, niet verweerd

Plaat, paneel, tablet - Type Bakeliet

• 0,50 m² - 1,00 cm - 1 stuk

Zorgvuldig beheeren

- Zorg voor een veilig beheer. Vermijd het beschadigen van het asbestmateriaal. Controleer de toestand jaarlijks op wijzigingen.

- Eenvoudige handelingen: mag via doe-het-zelf of door werknemer(s) met opleidingsattest eenvoudige handelingen
Cfr. VLAREM wetgeving en Codex Welzijn op het werk. Als geheel losschroeven met handgereedschap en verwijderen als asbestafval. Niet beschadigen. Netbeheerder contacteren waar nodig.

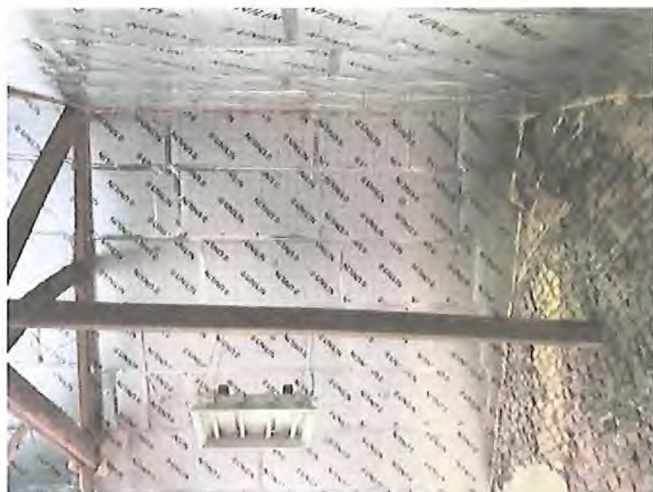
Fiche 4: Onderdak hoofdgebouw

Tijdelijke beperking

Reden: Er is geen volledige risicobeoordeling mogelijk

Uitleg van de asbestdeskundige: Voor wat betreft het hoofdgebouw is het niet waarneembaar noch inspecteerbaar of er een onderdak aanwezig is.

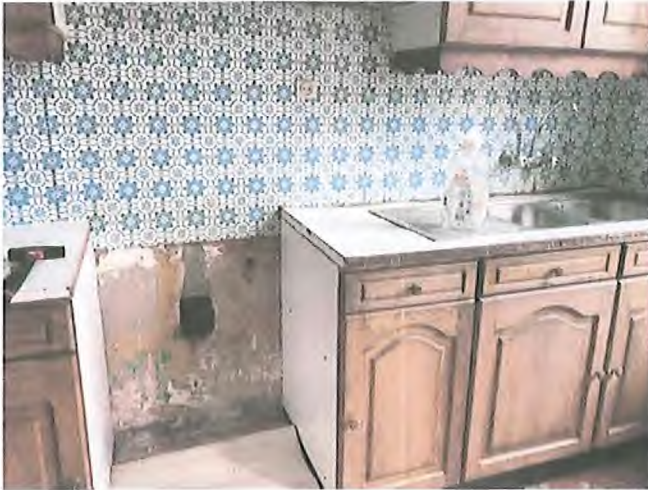
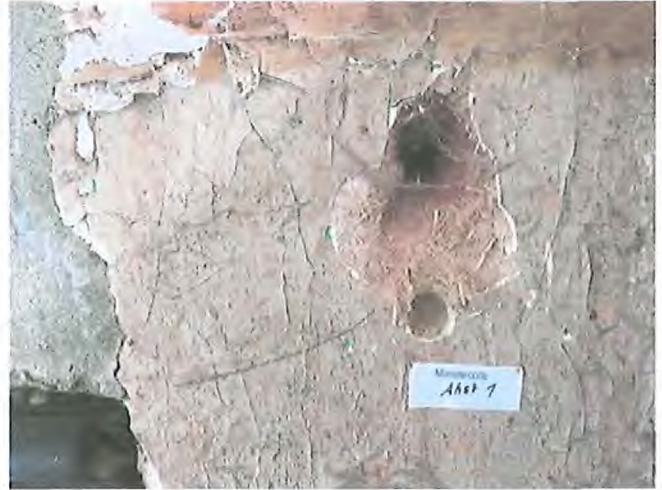
Fiche 5: Pleister - wand

Geen asbest

#	Type	Referentie	Resultaat
5.1	Mengmonster	AHST1	Geen asbest

Beschrijving	Pleister - wand
Omgeving	Binnen
Primaire drager	Binnenwand
Bindmiddel van materiaal	Gips - kalk

• 340,00 m² - 0,50 cm - 1 stuk

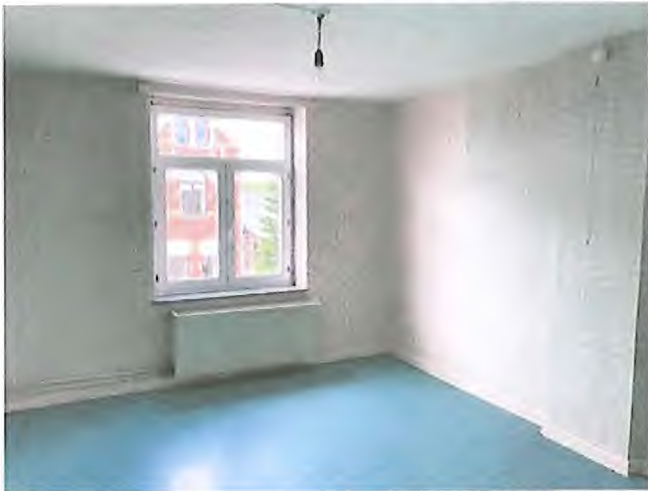
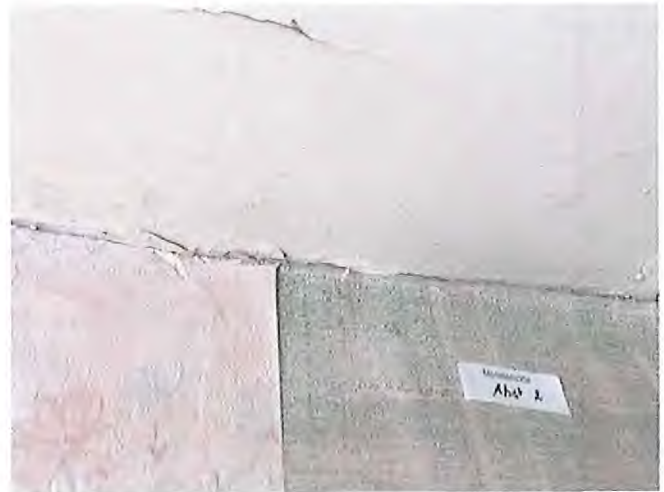
Fiche 6: Pleister - plafond

Geen asbest

#	Type	Referentie	Resultaat
6.1	Mengmonster	AHST2	Geen asbest

Beschrijving	Pleister - plafond
Omgeving	Binnen
Primaire drager	Binnenwand

• 100,00 m² - 0,50 cm - 1 stuk

Elke in het asbestattest vermelde hoeveelheid - oppervlakte - afmeting - gewicht is een raming. De afwerking van de plafonds betreft voornamelijk plaatwerk.
