# Asbestinventarisatetest

Attestnummer : 20240322-000017.000

## Niet-asbestveilig

# Zone 1: Hoofdgebouw

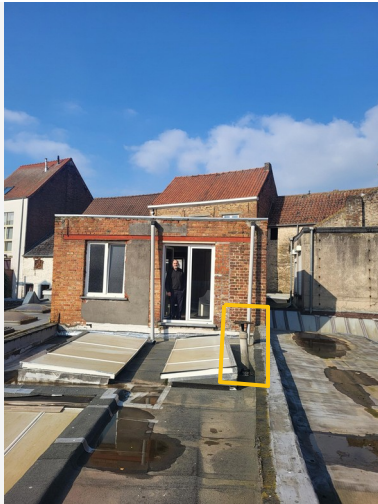
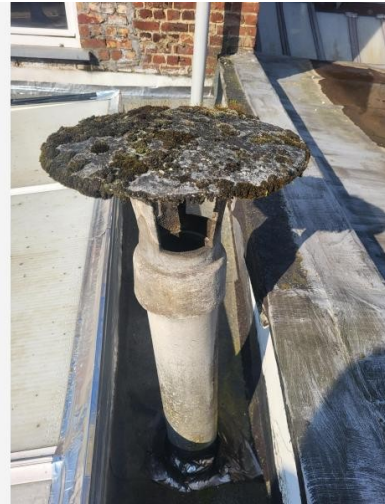
Overzichtsfoto

Detailfoto

Eindbeoordeling materiaalrisico	Verhoogd materiaalrisico en/of verhoogde kans op vezelvrijgave
---------------------------------	--

Gebondenheid	Categorie 1: hechtgebonden in oorsprong
Asbestsoort (vezeltype)	Crocidoliet aanwezig
Asbestconcentratie	Laag (< 50%)
Afschermingsgraad van het gehele materiaal	Geheel of deels vrij aan de buitenlucht
Toestand van het materiaal	Matig beschadigd, matig verweerd

Beschrijving	Schouw
Omgeving	Buiten
Primaire drager	Ruimteverwarming
Asbestmateriaal	Rookgaskanaal
Bindmiddel van asbestmateriaal	Cement
Gebondenheid op basis van bindmiddel	Hecht
Hoeveelheid (lengte - omtrek - dikte - aantal)	<ul style="list-style-type: none"><li>1,00 m - 65,00 cm - 1,00 cm - 1 stuk</li></ul>
Totaal volume	0,007 m <sup>3</sup>
Eenvoudig bereikbaar	Ja
Bevestigingswijze	<ul style="list-style-type: none"><li>Verlijmd, ingegoten, versmeerd</li></ul>

Het asbestmateriaal valt onder de mijlpaal van 2034.

Verwijderen

- Verwijder dit asbestmateriaal zo snel mogelijk. Volg de toestand goed op.
- Hemelwater dat afspoelt van asbestcement daken of gevels kan asbestdeeltjes bevatten. Gebruik het enkel voor gesloten circuits (bv. spoelen toiletten). Reinig na het vervangen van het dak of de gevel de dakgoten en regenwaterput of -ton om asbesthoudend sediment of slib te verwijderen

- Eenvoudige handelingen: mag via doe-het-zelf of door werknemer(s) met opleidingsattest eenvoudige handelingen  
Het verwijderen van een asbesthoudende cementschouw in open lucht kan gebeuren via doe-het-zelf; mits inachtnaam van voldoende beschermende maatregelen.

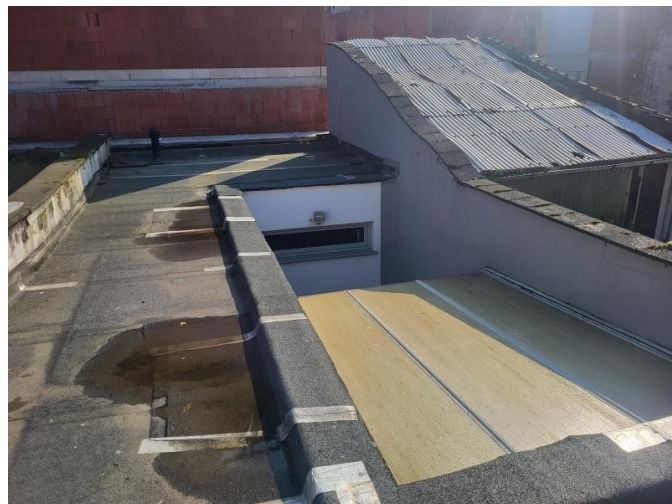
Overzichtsfoto

Detailfoto

Eindbeoordeling materiaalrisico	Laag materiaalrisico en/of verlaagde kans op vezelvrijgave
---------------------------------	--

Gebondenheid	Categorie 1: hechtgebonden in oorsprong
Asbestsoort (vezeltype)	Crocidoliet aanwezig
Asbestconcentratie	Laag (< 50%)
Afschermingsgraad van het gehele materiaal	Geheel of deels vrij aan de buitenlucht
Toestand van het materiaal	Licht beschadigd, licht verweerd. Intact materiaal type Pical – asbestboard of categorie III 'gebondenheid'

Beschrijving	Roofing plat dak
Omgeving	Buiten
Primaire drager	Plat dak
Asbestmateriaal	Dak- en gevelbekleding - Roofing
Bindmiddel van asbestmateriaal	Bitumen (roofing, teer, asfalt)
Gebondenheid op basis van bindmiddel	Hecht
Hoeveelheid (oppervlakte - aantal)	• 125,00 m <sup>2</sup> - 1 stuk
Totale oppervlakte	125,00 m <sup>2</sup>
Eenvoudig bereikbaar	Ja
Bevestigingswijze	• Verlijmd, ingegoten, versmeerd

Het asbestmateriaal valt onder de mijlpaal van 2040.

Zorgvuldig beheren

- Zorg voor een veilig beheer. Vermijd het beschadigen van het asbestmateriaal. Controleer de toestand jaarlijks op wijzigingen.
- Hemelwater dat afspoelt van asbestcement daken of gevels kan asbestdeeltjes bevatten. Gebruik het enkel voor gesloten circuits (bv. spoelen toiletten). Reinig na het vervangen van het dak of de gevel de dakgoten en regenwaterput of -ton om asbesthoudend sediment of slib te verwijderen

- Eenvoudige handelingen: mag via doe-het-zelf of door werknemer(s) met opleidingsattest eenvoudige handelingen  
Het verwijderen van mogelijks asbesthoudende roofing kan gebeuren via doe-het-zelf; mits inachtnaam van voldoende beschermende maatregelen.

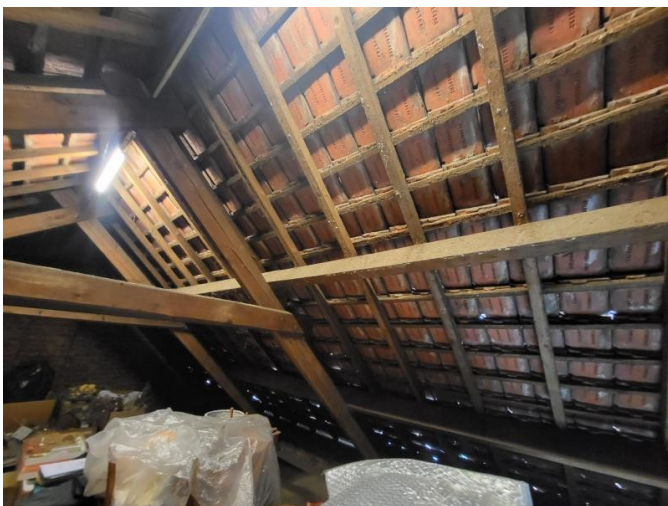
Vrije foto

Er is geen (asbesthoudend) onderdak aanwezig.

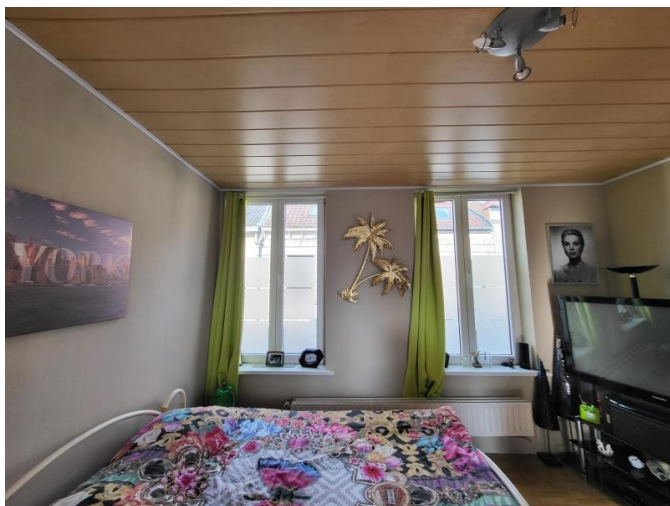
Vrije foto

De plafonds in de woning zijn niet gepleisterd. Wel afgewerkt met houten planchetten en gipsplaten.

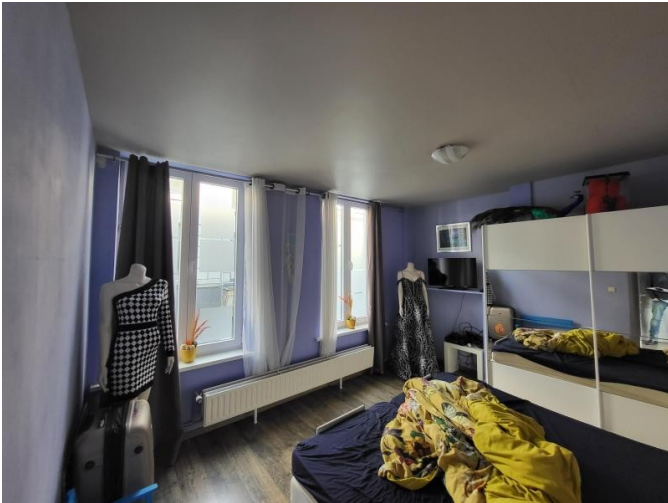
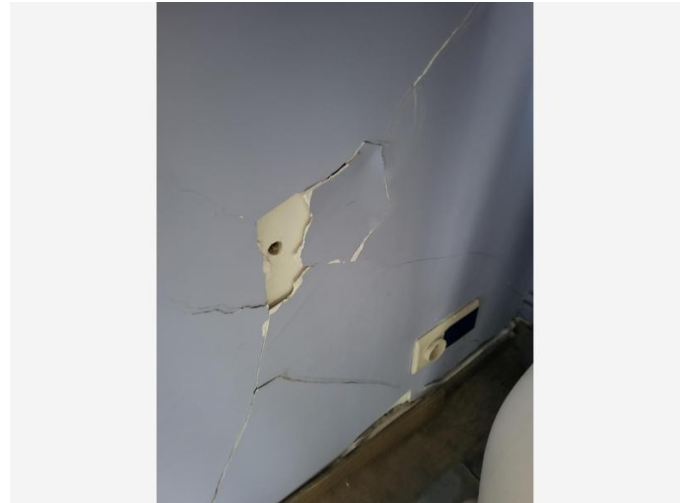
## Fiche 6: Pleisterwerk binnenmuren

Overzichtsfoto

Detailfoto

Geen asbest

#	Type	Referentie	Resultaat
6.1	Mengmonster	23-228-01	Geen asbest

Beschrijving	Pleisterwerk binnenmuren
Omgeving	Binnen
Primaire drager	Binnenwand
