Asbestinventarisatetest

Lessensestraat 72, 9500 Geraardsbergen

Attestnummer : 20240322-000016.000

Uitgegeven op : 22.03.2024

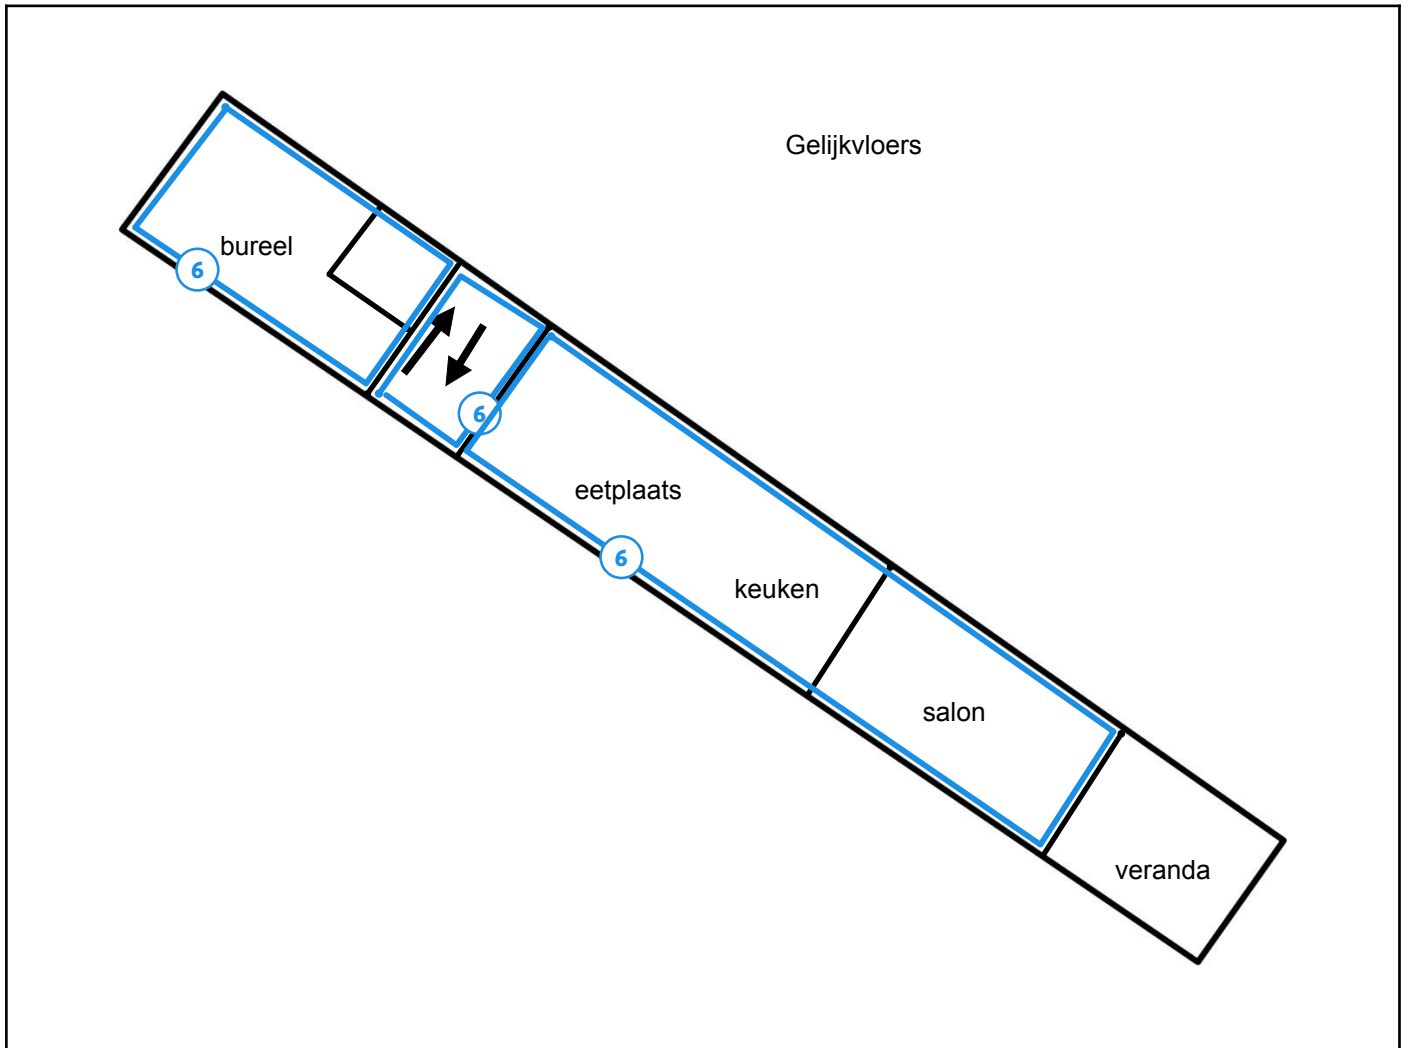
Plan 1.1: Hoofdgebouw plan

Beschrijving	Type	Actie
6. Pleisterwerk binnenmuren	Geen asbest	-

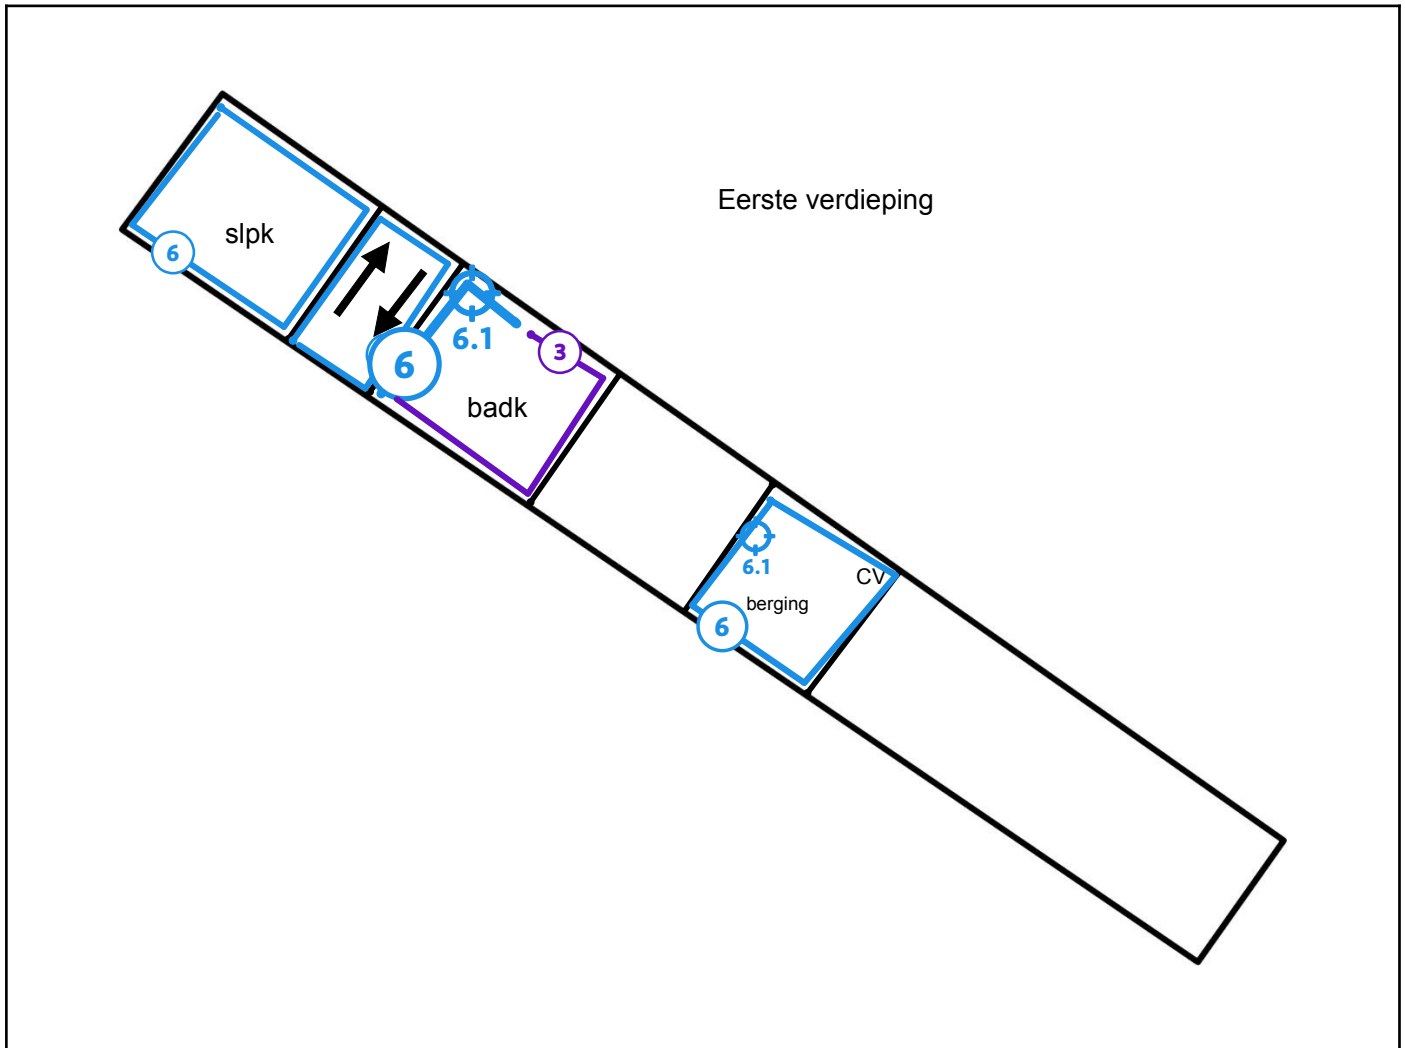
Plan 1.2: Hoofdgebouw plan

Beschrijving	Type	Actie
3. Tegels badkamer	Advies	-
6. Pleisterwerk binnenmuren	Geen asbest	-
6.1 Code: 23-227-01	Mengmonster	-

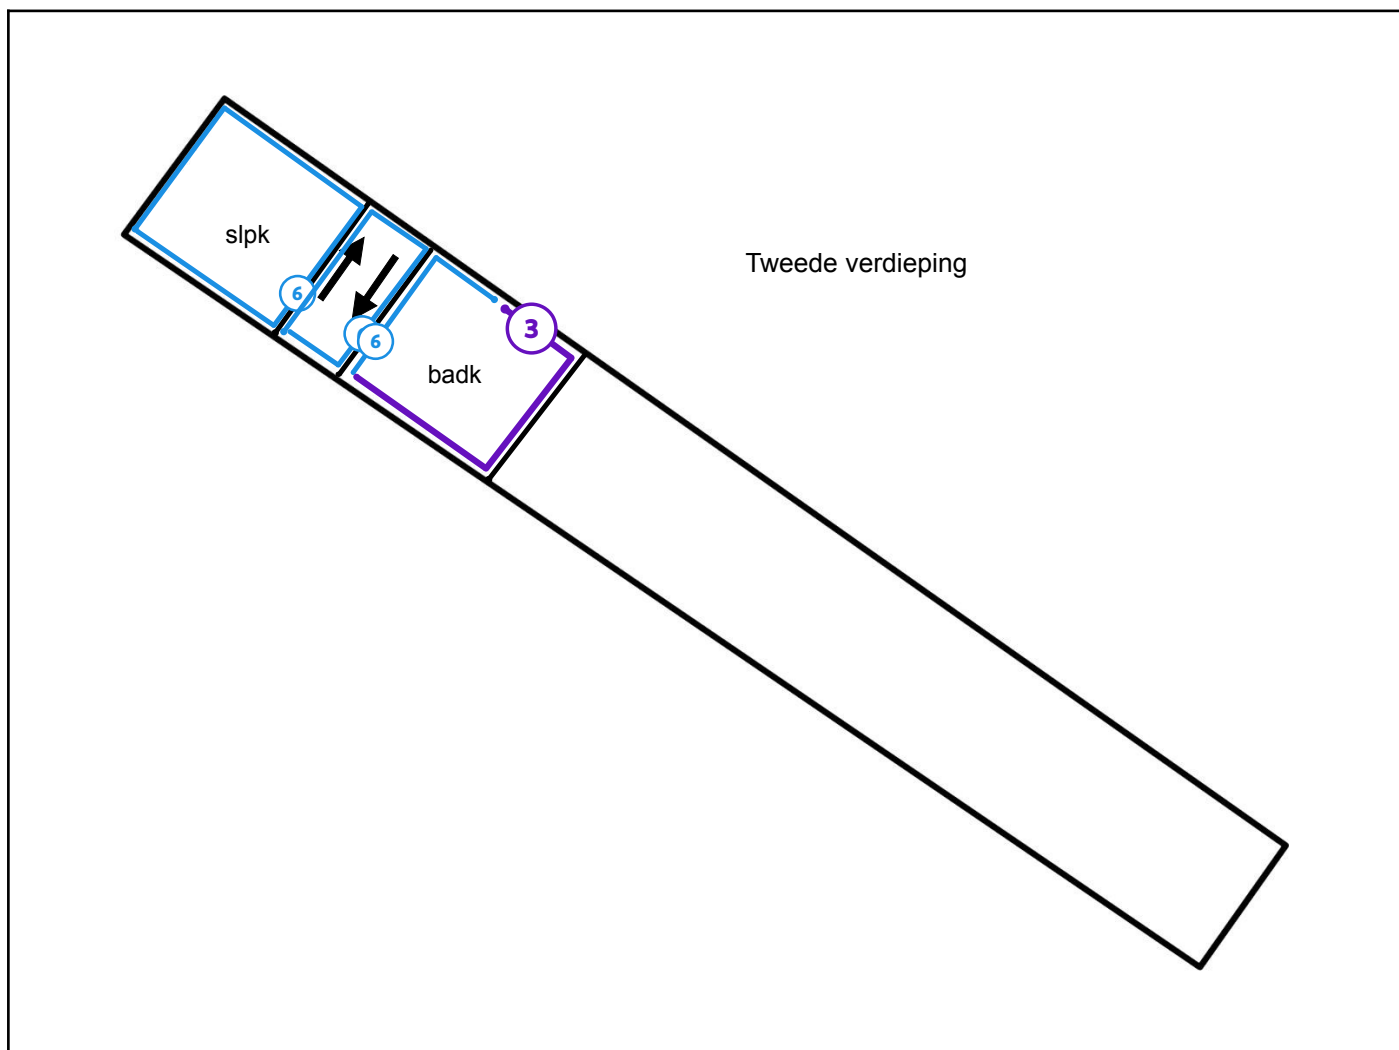
Plan 1.3: Hoofdgebouw plan

Beschrijving	Type	Actie
3. Tegels badkamer	Advies	-
6. Pleisterwerk binnenmuren	Geen asbest	-

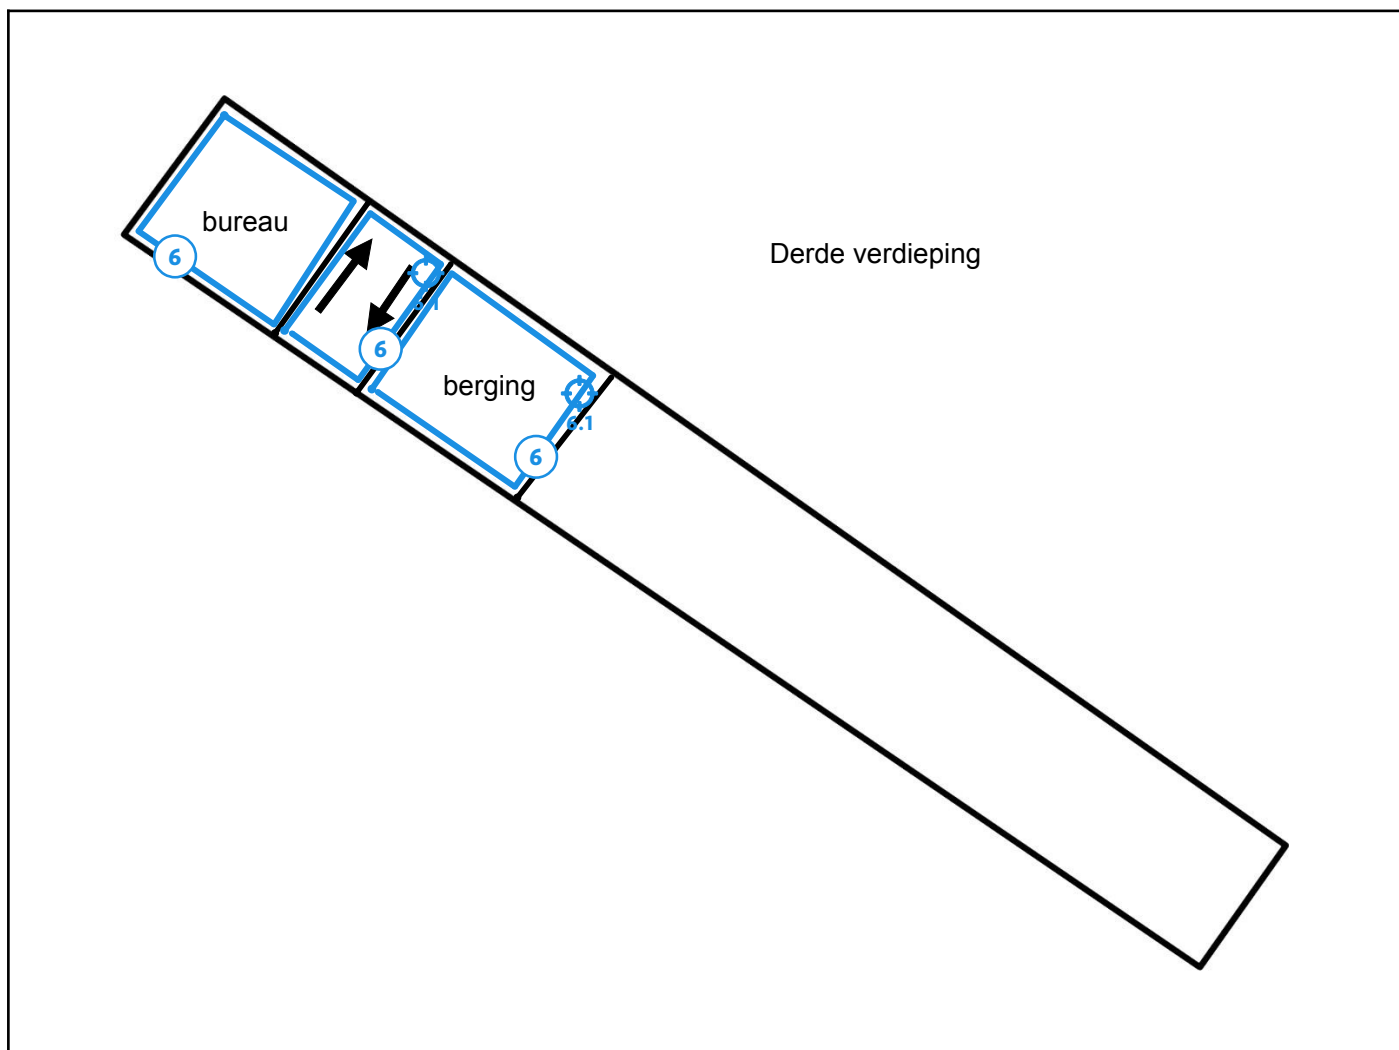
Plan 1.4: Hoofdgebouw plan

Beschrijving	Type	Actie
6. Pleisterwerk binnenmuren	Geen asbest	-
6.1 Code: 23-227-01	Mengmonster	-
