Elektrisch voedingsbord
Appartement
2^e verdiep rechts

Situatieschema 2e verdieping rechts

PROCES-VERBAAL OVER HET ONDERZOEK VAN EEN ELEKTRISCHE LAAGSPANNINGSINSTALLATIE

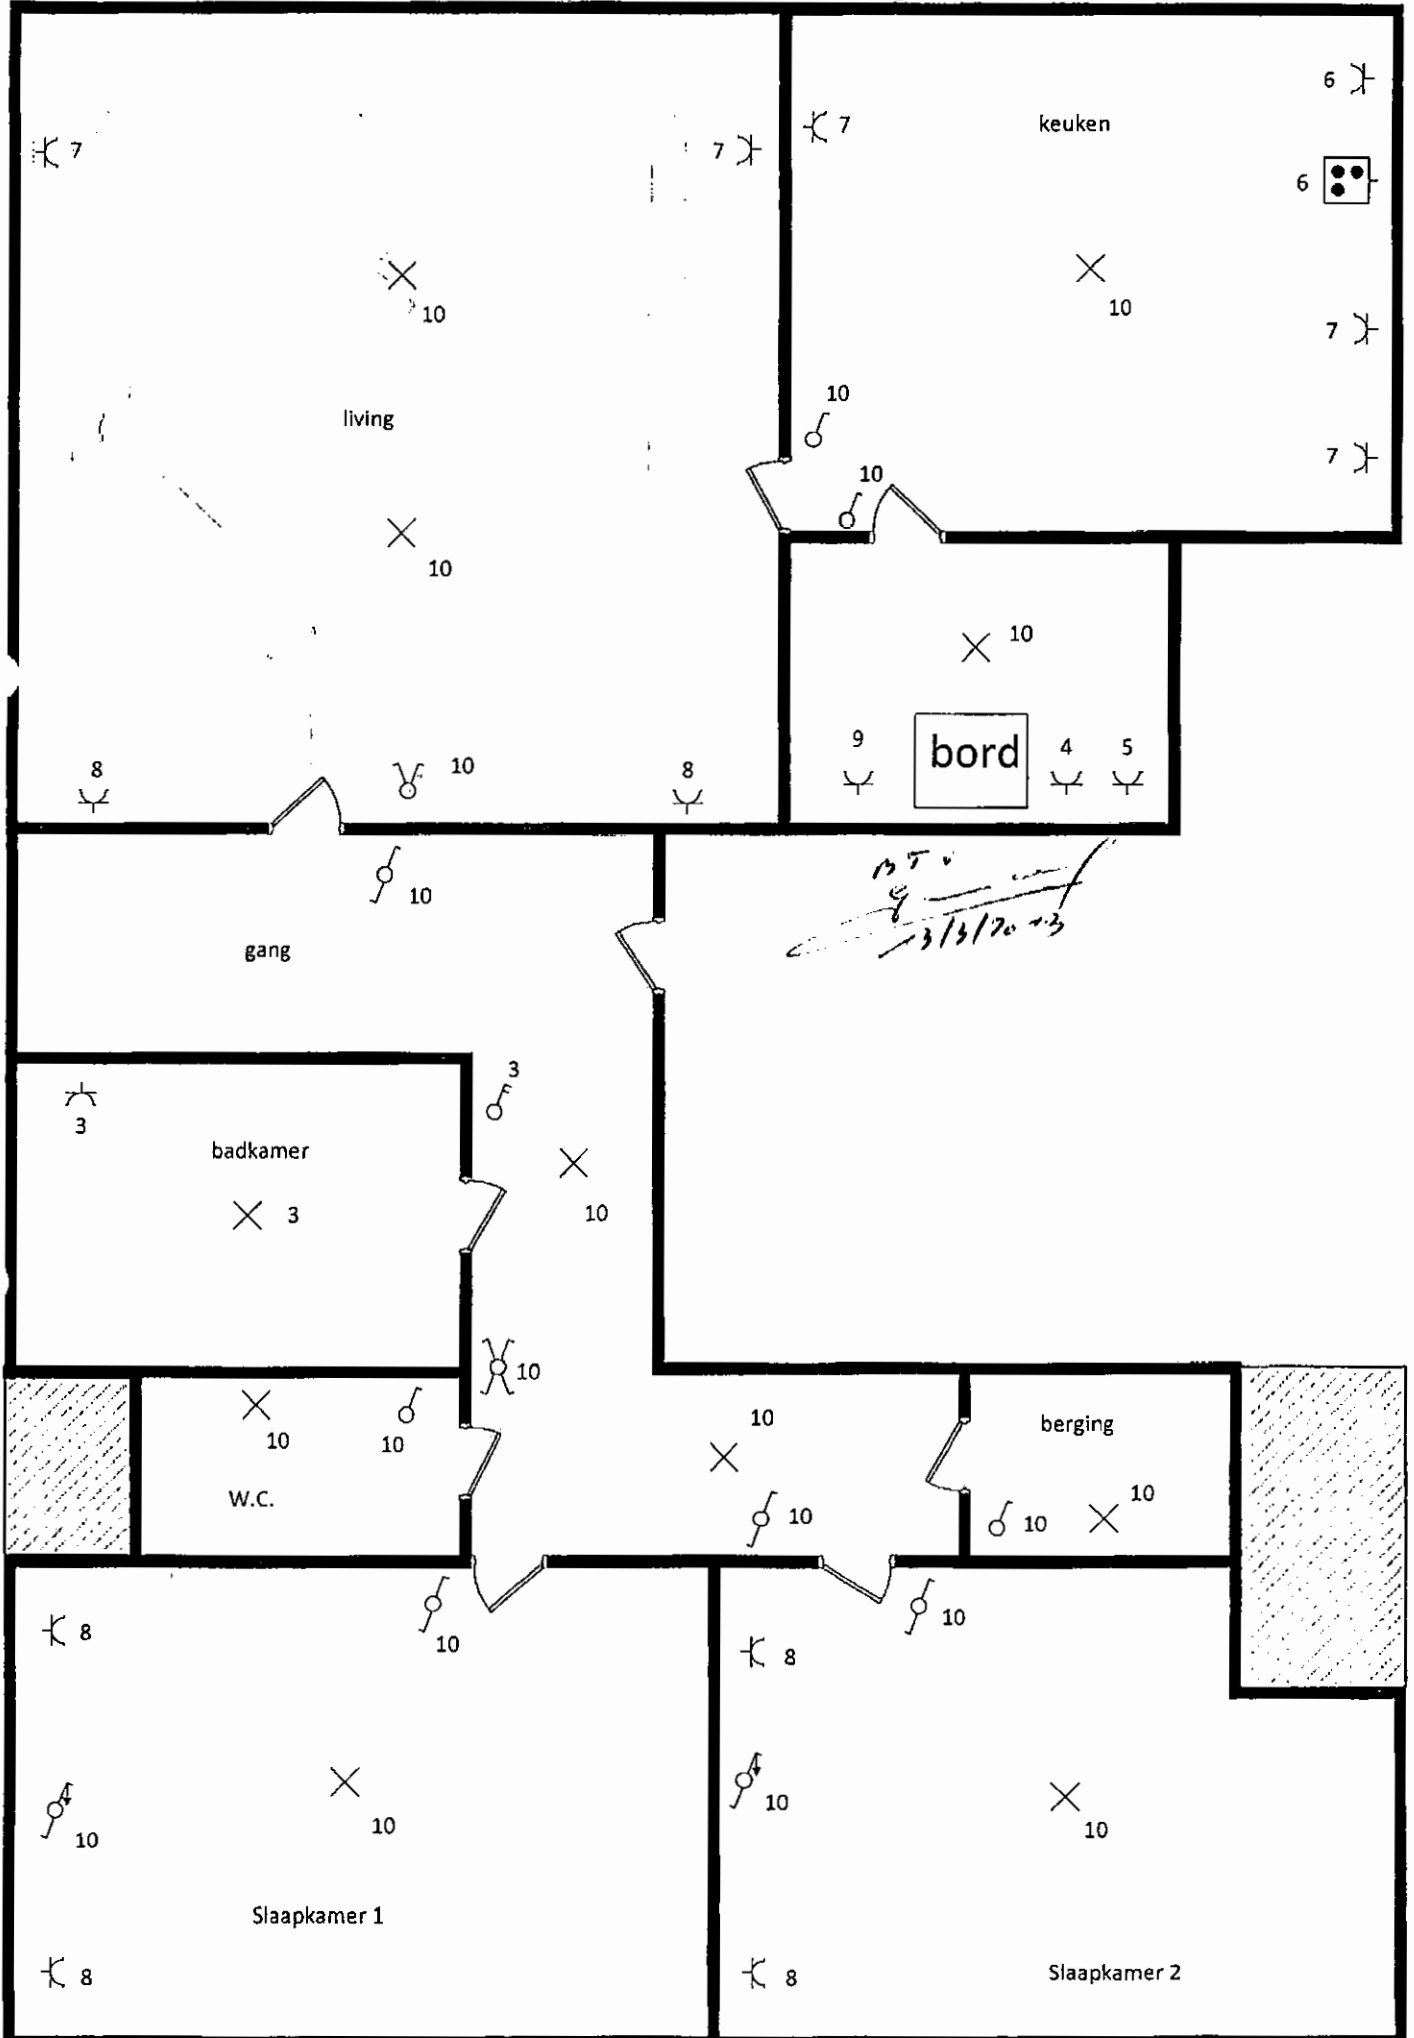
4P 20A	2P 20A	2P 20A	2P 16A	2P 16A
6	7	8	9	10

Hoofdschakelaar 4P 40A	Differentieel 4P 40A 30mA	2P 16A	2P 20A	2P 20A
1	V2	3	4	5

Differentieel 4P 40A 300mA
V1
